## 神戸高速鉄道大開駅被害状況

神戸高速鉄道(株) 庄 俊明 佐藤工業(株) 正員 岩藤 正彦  
 神戸高速鉄道(株) 正員 飯田 廣臣 佐藤工業(株) 正員 中村 晋  
 佐藤工業(株) 神野 邦彦

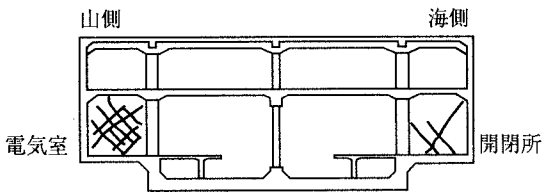
図-6 電気室・開閉所の壁のひびわれ発生状況

プラットフォームの両端にある妻壁のひびわれ発生状況を図-5に示す。いずれの妻壁にもせん断ひびわれが発生しており、その程度は南西端の妻壁の方が多かった。地下2階にある電気室・開閉所の線路直角方向の壁のひびわれ発生状況を図-6に示す。いずれの壁にもせん断ひびわれが発生しており、かなりの水平方向地震力が線路直角方向に作用したことが分かる。
