## 兵庫県南部地震におけるアスファルトの割れ目の調査

(正)○日本大学短期大学部建設学科土木コース 柳谷 俊  
(正) 東洋地質調査株式会社 地質部 中井 卓巳  
(正) 東洋地質調査株式会社 技術統轄本部 柏井 善夫

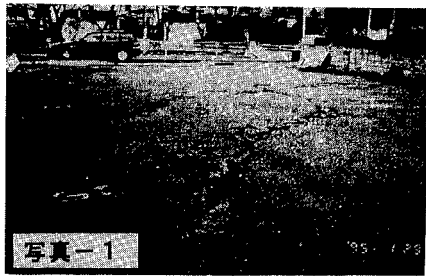
- A. 写真-1に示すような大規模の割れ目(図-1, 2上で長く太い方のバーで表示した)
- B. 写真-2に示すような中規模程度の割れ目(図-1, 2上で短く細い方のバーで表示した)

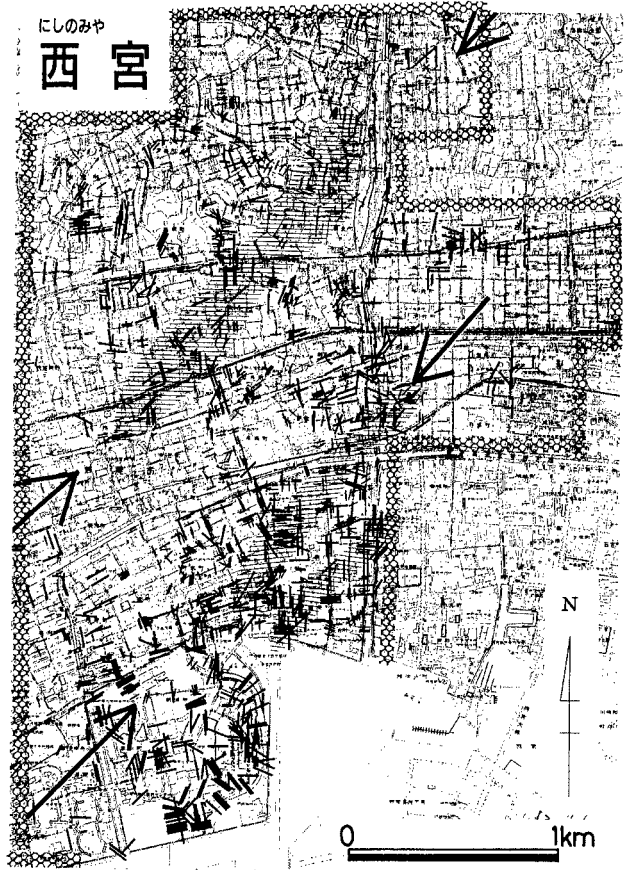
図-1

- (1) 割れ目は道路方向に直交する傾向がある。
- (2) 道路に平行して走る割れ目は、埋設管などの地下構造物の施工が原因である。
- (3) 写真-1の様な道路方向に斜交する割れ目は、せん断性の割れ目であることが多く、このことは、地盤そのものの変形を反映している可能性が高く、活断層に対応している可能性が強い。
- (4) 割れ目の多くは人為的な地形要因(切り盛り境界、川や溝などの自由面)に大きく影響されている。
- (5) 図-1に示す西宮での結果において、道路に斜交する割れ目に着目すれば、このような割れ目が連続したり、密集する2つのゾーンを判別することができる。図中に矢印と網掛で示したが、北側のゾーンは道路を斜めに横切る割れ目が途切れ途切れに長く続いている。また、南側のゾーンは道路を斜めに横切る割れ目が密集している。北側のものは「近畿圏中央部の活断層および海成段丘資料(近畿圏地震活動度調査委員会)」に記載された甲陽断層に一致し、南側のものは伊丹断層に連続するリニアメントに一致している。このように、市街地化がすすんだ地域でも、アスファルトの割れ目を指標に活断層の位置が正確に決定できた。
- (6) 西宮では埋立地や軟弱層が堆積していると推定される浜風町と葭原町付近には割れ目が密集した。
- (7) 西宮では、河川や旧河川沿いに河川に沿った割れ目が見られる。これは、堤体などが、地震によって自由面側、すなわち川側へずれるか側方移動したためと考えられる。橋梁にもこのような地盤の破壊のために多くの被害を受けた例が数多くみられる。
- (8) 宝塚では、割れ目が比較的少ないゾーンに挟まれた、割れ目の著しく発達したゾーンが認識できる。これは「近畿圏中央部の活断層および海成段丘資料」に記載された清荒神断層に一致すると考えられる。さらに今回、月見台では割れ目のマッピングによって新たな断層が見つけられた。
