NTT関西設備建設総合センタ 土木技術部 正員 鎌田 敏正  
 NTT関西設備建設総合センタ 土木技術部 正員 中川 裕司  
 NTT関西設備建設総合センタ 土木技術部 鳥越 寿彦  
 NTTアクセス網研究所 高度非開削グループ 正員 山口 裕三

平成7年1月17日早朝に発生した阪神・淡路大震災によって、地震発生時は商用電源の停止とバックアップ電源の損傷により交換機が停止し約28万5千回線が不通になった。しかし、移動電源車の出動などにより翌1月18日午前中には交換機を復旧させた。約19万3千回線に被害を受けたが約7千人の復旧体制により1月31日にサービス回復はほぼ完了した。今回は、神戸に位置する通信用地下トンネル（以下とう道）の被害状況について報告を行う。

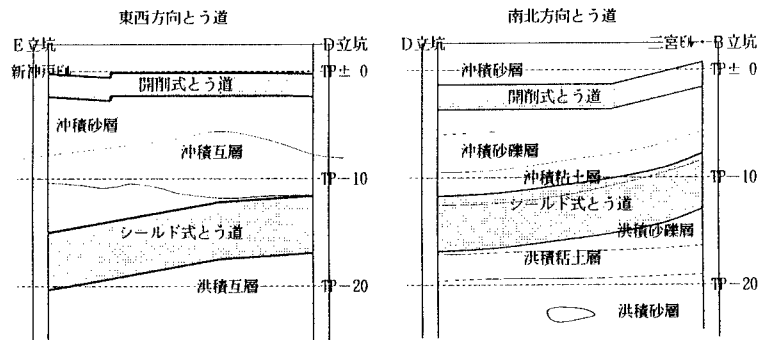
図-2 とう道縦断面図

図-2に示すとおり東西方向に位置しているD～E立坑間では、開削とう道は土被り2～4mでN値3～10程度の沖積砂層に位置し、シールドとう道は土被り14～19mでN値20～50程度の洪積層中に位置している。

また、南北方向に位置しているD～C間の開削とう道では、土被り2～4mでN値10～15程度の沖積砂層および砂礫層に位置し、D～B間のシールド式とう道は土被り7～14mでN値5～10程度の沖積粘土層とN値30程度の沖積砂礫層中に位置している。
