## 兵庫県南部地震におけるガス供給施設の被害と復旧

神戸大学大学院 学生員○尾崎竜三  
神戸大学工学部 正会員 高田至郎

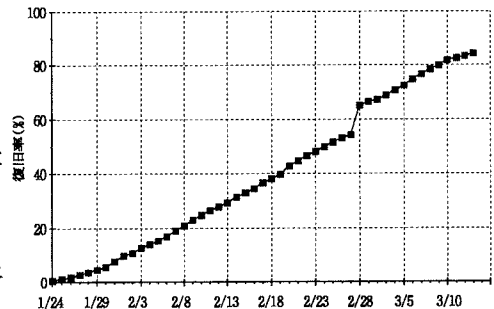
3月13日現在の累計復旧戸数は約583,900戸で、復旧率は84.3%、また復旧対象外戸数を除いた供給停止戸数は約109,000戸である。13日現在の復旧状況を図1に示す。これを見ると当初の予定であった1カ月半では全面復旧の見通しは達成されていない。復旧のペースは、釧路沖地震の際の釧路カスの復旧速度、大都市型地震ということを考えれば、決して遅くはないが、復旧の長引く原因として1度供給停止してしまうと回復に時間を要するというカス供給システムの性格以外に以下のような事項が挙げられる。

図1 ガス供給の復旧率の推移

- ・上下水道から漏洩した水や液状化した土砂が低圧導管へ流入し、除去に手間取っていること。
- ・家屋損壊などによる地表の障害物や悪化している交通事情が復旧作業の能率を低下させていること。
