兵庫県南部地震における上水道施設の被害と復旧

神戸大学大学院 学生員 嘉嶋崇志  
神戸大学工学部 正 員 高田至郎

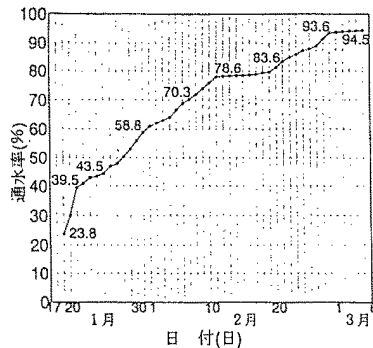
図1 神戸市の通水率累計

3月6日までの神戸市の通水率累計を図1に示す。通水率は3月13日現在でも97.1%で、地震発生後約2ヵ月経ても完全復旧には至っていない。これは配水管の水圧が十分に保持できないために漏水箇所の特定に時間を要していることと、被害箇所数が多いにも多いためだと考えられる。また、道路の損壊、交通渋滞により復旧調査・作業が遅れること、狭幅員道路では思うように工事車両等が入れないために工事に時間を要することや道路上に倒壊家屋がある場合は被害状況調査自体ができないということも影響している。さらに、他の事業者の復旧作業により異常のない管路が損傷を受けたりしたことがあったことが報告されている。神戸市では、給水タンク車による給水活動は地震当日午後から始め、兵庫県、自衛隊、他都市からの応援部隊を含め最大432台で行った。図2に給水タンク車の推移を示す。配水管の復旧にあわせて仮設水道を随時設置し復旧活動の遅延に対応した。
