## II-107

## 由良川の環境と蛇籠護岸について

舞鶴工業高等専門学校 正員○川合 茂  
 明石市役所 正員 住野裕史  
 建設省福知山工事事務所 東 正文

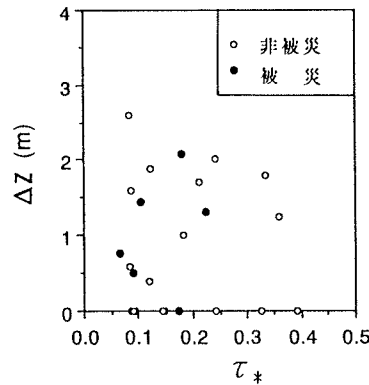
由良川では、昭和36年頃から昭和60年頃にかけて河床低下傾向がみられる。図-6に護岸が施工されてからの河床低下量 $\Delta Z$ 、 $\tau_*$ （河床材料で基準化）と被災の関係を示す。 $\Delta Z$ が小さくても被災している場合があり、逆に $\Delta Z$ が大きくても被災していない場合もあって、護岸被災に及ぼす大規模河床変動の影響は比較的小さかったと思われる。以上のことより、護岸は局所的な流れによって被災しているものと推察される。

図-6  $\Delta Z$  と被災の関係  
（ $\tau_*$  は河床材料で基準化）

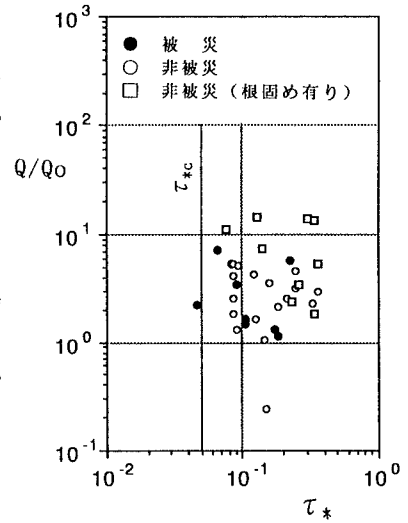
3. 蛇籠護岸の災害復旧事例と被災要因：蛇籠護岸のうち約 3/4 が根固め工を伴わないもので、そのうちの約 1/3が災害復旧されている。図-4に $Q/Q_0$ 、 $\tau_*$ （河床材料で基準化）と被災の関係を示す。 $Q$ は流量で、被災の場合(●印)はその時の流量、被災しなかった場合(○や□印)は経験した最大流量。 $Q_0$ は低水路満杯流量である。根固め工が行われている場合(□印)の被災事例はない。根固め工を伴わない場合をみる。被災したケースの $Q/Q_0$ や $\tau_*$ は被災しなかったケースのそれらより小さい場合が多い。図-5に蛇籠護岸に用いられた石の、側岸における限界掃流力 $\tau_{*sc}$ と被災時の河床における掃流力 $\tau_*$ （護岸の石で基準化）を比較している。 $\tau_{*sc}$ はLane式により求めた。いずれのケースも $\tau_{*sc} > \tau_*$ で、かつ $\tau_* < \tau_{*sc}$ である。たとえ蛇籠の鉄線が破損していたとしても、今回調べた出水（最大流量約4400m<sup>3</sup>/s、約30年確率）の範囲では護岸の石が遠くへ輸送される可能性は小さかったと思われる。

図-4  $Q/Q_0$ 、 $\tau_*$ と被災の関係  
（ $\tau_*$  は河床材料で基準化）

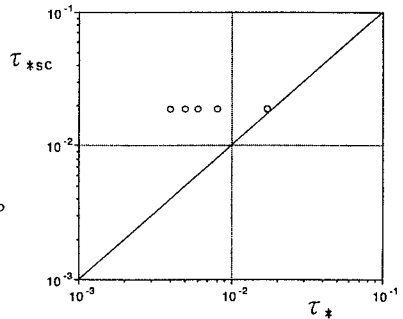
図-5  $\tau_{*sc}$ と $\tau_*$ の関係  
（ $\tau_*$  は護岸の石で基準化）

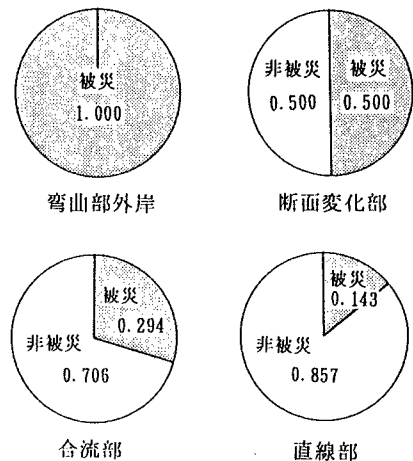
図-7に蛇籠護岸の施工場所別の被災率を示す。弯曲部外岸では100%被災しており、断面変化部で50%、合流部で29.4%となつて、直線部では14.3%が被災している。蛇籠護岸は主に弯曲部や断面変化部といった水衝部で被災していることが知られる。

図-7 場所別被災率
