### Ⅲ-399

#### 千葉県成東町、松尾町附近での降雨及び地震時による斜面崩壊の履歴

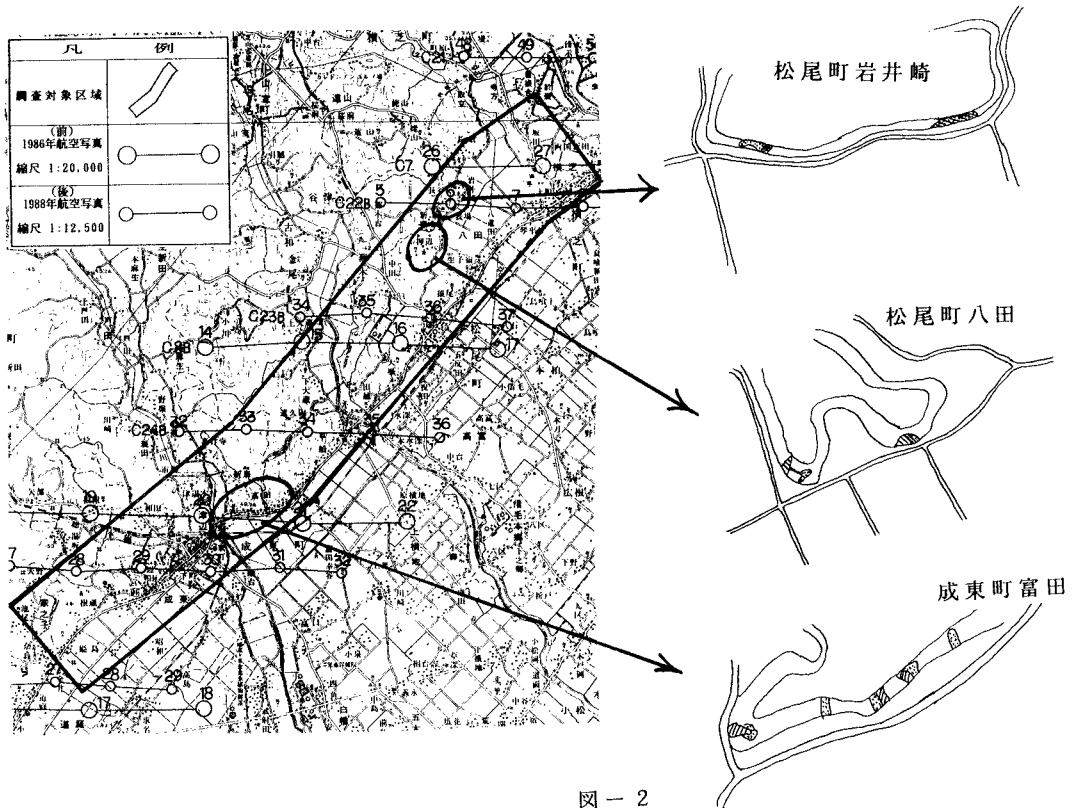
図 - 2

測定方法は平面写真では判別しづらいため、約1/3ずつずれている同じ箇所の航空写真2枚使用し、反射式実体鏡を用いて航空写真を立体化させて測定した。航空写真からわかった崩壊斜面を図-2に示した。

図-2より1971年の降雨時に崩壊した斜面の近傍の斜面が1987年の地震で崩壊したと考えられる。いわゆる崩落履歴があったと思われる。これは、この地区の斜面が年と共に風化していき、降雨や地震が引金となって崩落していると思われる。なお、斜面の崩壊形態は急傾斜面の表層すべりが主であった。
