富士山のスラッシュなだれ

東海大学海洋学部 正 福江正治  
 (株)建設基礎調査設計事務所 安間 莊  
 建設省富士砂防工事事務所 時田和廣

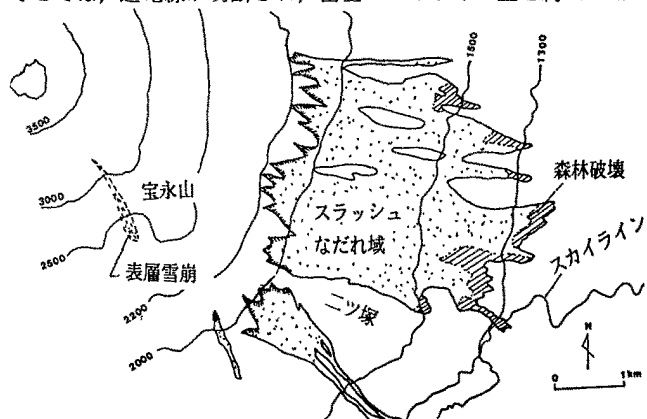
今回のスラッシュなだれは、时期的に早いこともあって、比較的低温であったため発生地点は標高約2,000~2200mとやや低かった（図-2参照）。図-2に示すように、スラッシュなだれは東斜面全域を流れ、場所によっては標高約1200 m（太郎坊）に達した。そこでは、送電線が切断され、富士スカイライン上を約100 mにわたって相当量の礫・雪およびなぎ倒された樹木が埋めた（図-3）。停電センサーが作動したのが17日午後2時50分ころであったことから、発生時刻はこれより約数分早かったものと考えられる。また、テレビ5局の中継所が被災し、電波放送機能が停止した。これまで前進・後退を繰り返してきた森林限界<sup>2)</sup>は局所的に再度約200mほど後退してしまった（図-2および4）。

図-2 1995,3,17に発生したスラッシュなだれの規模

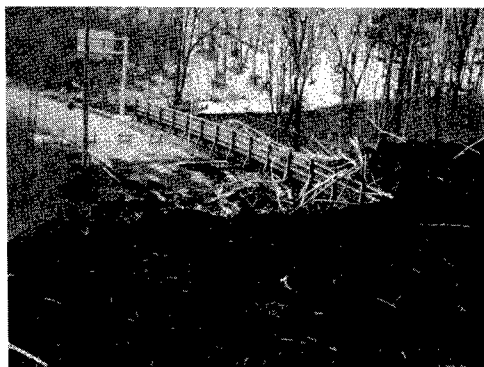
図-3 火山礫・雪・樹木で埋まったスカイライン

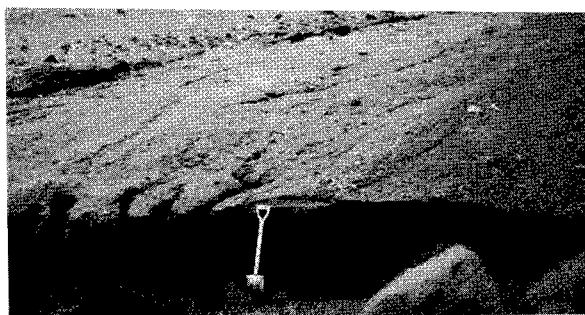
凍結層の上を流れるので、表面がなめらかな斜面はもともと凍結層の表面であったと考えられる（図-5）。図-5の場合、凍結厚さは約25cmである。一方、図-6は谷部の堆積状況を示している。黒っぽく見えるのは表面の雪が融け、火山礫が表面を覆っているためである。表面部を取り去ると中には雪が相当量入っている。

図-5 スラッシュなだれの通過跡

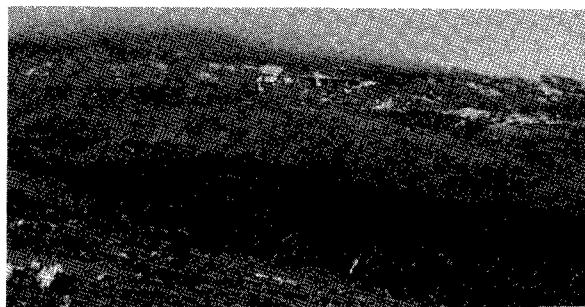
図-6 谷部の堆積状況

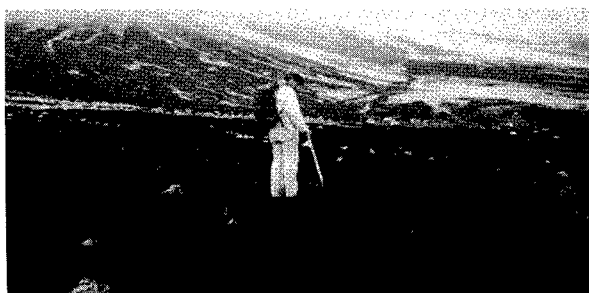
局所的に凍結層が剥されそれが流れたり飛び散った状況が見られる。ごく小さい塊から凍結厚さ約50 cm、長さ数mのものまでが見られる（図-7）。標高が大きくなるほど、堆積物中で雪の占める割合が増すので雪崩跡と似ている。雪崩が起こらなかった谷部積雪の下では、融雪水によって凍結斜面の表層は融解しており、空洞化が起きている。

図-7 引き剥がされ流れた凍結層
