## Ⅲ-561

## 湧水地山におけるNATMの施工

鴻池組 ○二階堂邦彦 吉田武久 富澤直樹 久保田聡  
奈良県高田土木事務所 佐原和男 才治文利

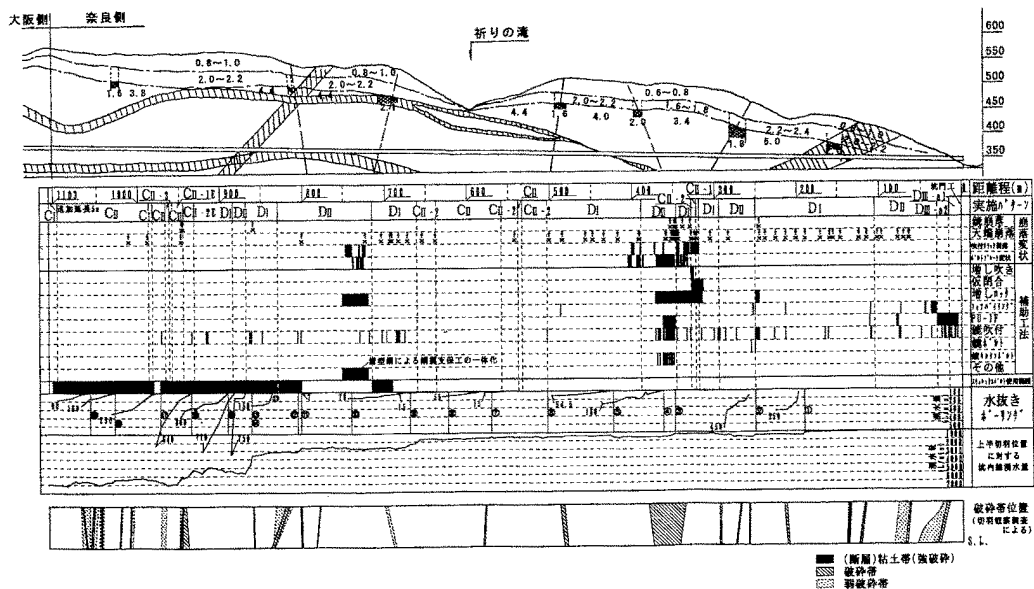
図-2 地質縦断面図および坑内湧水量の推移

図-2に地質縦断面図および坑内湧水量を示した。掘削の対象となる地山は領家花崗岩類に属し、亀裂が多く風化が進行した石英閃緑岩により構成され、トンネルは大規模な断層に平行しており、切羽には粘土化した未固結部分や破碎帯が多く出現した。坑口から150mまでの坑内湧水は事前の水平ボーリングの影響でほとんどなかったが、それ以深については徐々に増加し、最終的には約6ton/分を示した。また、切羽面からの突発湧水はなかったが、亀裂面からは100ℓ/分程度、ロックボルトのボアホールからは最大50ℓ/分程度の地下水が吹き出した。

切羽や坑壁に湧水が見られない場合でも、ロックボルトの穿孔により、地下水の噴出がしばしばあった。このような場合には通常のロックボルトでは定着材が流出し定着が不可能となったため、摩擦による定着方式のスウェレックスボルトを適用した。また、事前に地山の状態を探り水抜きを図るため、全線に亘り19本

の水抜きボーリングを実施した。坑口より900mの水抜きボーリングからは最大700ℓ/分の湧水が記録された。湧水の多い箇所では吹付けコンクリートの付着が悪く剥落することが多く、トンネルの支保の遅れと掘削作業の危険を招いたため、ホースによる導水や吹付けコンクリートのセメント量を増やすなどの配合変更等を試みた。

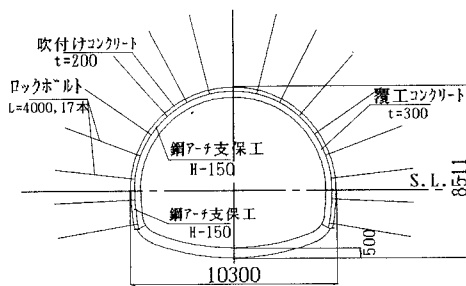
図-3 DⅡパターン断面図

亀裂が非常に多い箇所や亀裂面の風化が著しく粘土化したような箇所に湧水が伴うと鏡部やクラウン部に小崩落が生じた。また、湧水が見られない破碎帯や粘土化した未固結層区間においても、掘削に伴う変位の収束が悪く切羽後方においてクリープによる変状がしばしば生じた。その一例として図-3～6に変状が生じた坑口より750mの位置（DⅡパターン）の断面図と計測結果を示した。本断面の前後では上半切羽通過後にロックボルトの座金が変形し吹付けコンクリートにクラックが生じた。内空の水平変位は上半で37mm、最終的に59mmを、天端沈下は同じく15mm、33mmを示した。鋼アーチ支保工縁応力は上半で部分的に2000kgf/cm<sup>2</sup>、最終的には短期許容応力の2100kgf/cm<sup>2</sup>を上回った。ボルト軸力は耐力18tfに対して16tfを示した。このため上半段階で増しロックボルトと溝型鋼による補強を実施した。
