鉄道総研（正） 小島芳之，朝倉俊弘 J R 東日本 高橋利之

信越本線長鳥・柏崎間に所在する塚山トンネルは、新潟県柏崎市と長岡市の中間に位置し、豪雪地帯として名高い塚山峠を東西の方向に貫いている。現在のトンネルは日本海縦貫線の輸送力増強対策として老朽化した在来トンネルを廃止して、昭和41年11月に竣工した比較的新しいトンネルである。ここでは、当トンネルに発生した変状現象とその発生原因を考察した結果について報告する。

- ① 位置 : 信越本線長鳥・塚山間
- ② 延長 : 1,766m
- ③ 竣工 : 昭和41年11月（開通：昭和42年9月）
- ④ 構造 : 複線型コンクリート造（逆巻）、建設時はインバートなし
- ⑤ 地質 : 新第三紀鮮新世の主に凝灰質泥岩（灰爪層）、最大土被り150m

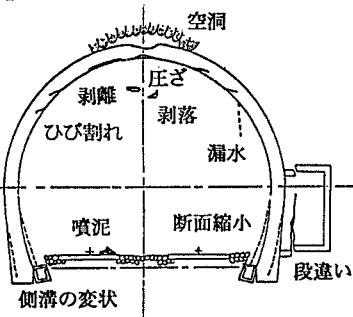
図1 初期の変状模式図

開通後間もなく著しい断面変形、圧ざ、剥離・剥落、盤膨れ、噴泥などの変状現象が相次いで発生した（図1）。

当時は著しい噴泥発生により軌道狂いが激しく、軌道の保守周期が非常に短くなり、このため開業からわずか1年後より徐行運転が実施された。また、昭和45年より側壁間隔測定を開始したところ、内空断面の縮小は年間最大40mm以上にも及ぶ箇所もあり、顕著な断面縮小の範囲は約300m間であることが判明した（図2）。そのため、インバート工やストラット工を主体とした補強対策が段階的に実施された。

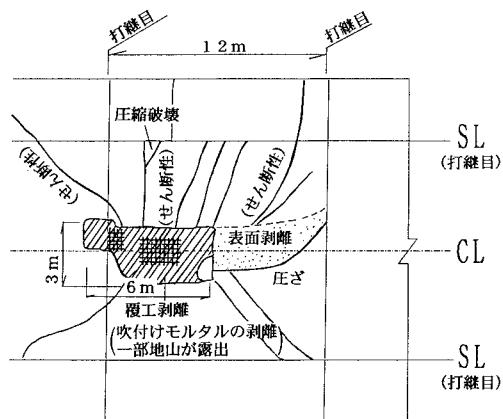
図3 変状展開図²⁾

噴泥、断面縮小等の変状の進行性は、インバート工等の対策工により徐々に抑制されつつあった。対策工終了後も検査は継続しており比較的安定した状態であったが、平成3年1月に今まで観察されなかった変状がアーチ天端部の一部に顕著な剥離・剥落という形態で発見された。

剥離は、圧ざの発生箇所で生じており、当該部の巻厚は極めて薄く、剥落した部位には、所々湿潤状態の風化した泥岩地山が露出する状況であった。図3の変状展開図に示すように、剥離箇所およびこの周辺の覆工には、これまでの側圧が卓越した変状モードとは異なる現象が観察された。即ち、食違いを伴ったせん断性のひび割れが剥離箇所を中心に放射状に発生していること、これらのひび割れやアーチの鉛直縦目が逆卷迫め部（水平縦目）に到達した部分で圧縮破壊を起こしていること、等である。

が進行していることを重視して、「覆工耐力が限界に達しており、僅かの増加荷重（緩み領域の拡大、地震等）で変状が急進する恐れがあるため、早急な対策工を要する」と判断し、まず、安全運転の確保のため、応急的な対策として剥落防止工を施工し、剥落検知システムを構築した。次に、恒久的な対策として、①セントル補強および剥落部の断面修復（ポリエスチル板を内型枠としてポリウレタンを充填）②ロックボルト補強、③鋼纖維補強コンクリート（S F R C）吹付けによる内巻補強を施工した。

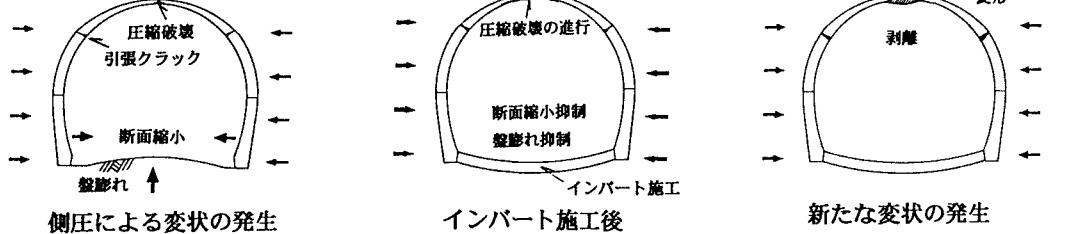
図4 変状進行メカニズムの想定

建設直後より発生した変状は、塑性圧による側圧と脚部の支持力不足及びインパートがないという構造欠陥が主因であったと判断される。しかし、対策工としてインパートを施工した後は、断面が閉合したため結果的にクラウン部の覆工に大きな軸力が発生し圧縮応力が卓越する構造に変化したと考えられる。さらに、アーチ部特に天端の巻厚が小さいことや逆巻迫め部等の構造欠陥を有することと、アーチ部の地山の吸水劣化等による地山の緩みにより鉛直圧が新たに作用したために新たな変状が進行したものと考えられる。(図4)
