日本道路公団試験研究所 正会員○松山裕幸 成瀬隆弘

大成建設技術研究所

1. はじめに 切土のり面における地山補強土工法においては鉄筋を補強材として用いることが多い。したがって本工法を永久のり面に適用する場合、その耐久性に関しても検討がなされなければならない。しかしながら、耐久性に関する設計の考え方や防食方法などは明確にされていないのが現状である。そこで、本工法の耐久性を調べるために施工後10年程度経過した切土のり面の実態調査を行ったので、その結果を報告する。なお、昨年度にも同様な報告<sup>1)</sup>を行っており、今回はそのうちの補強材腐食状況に関する詳報である。

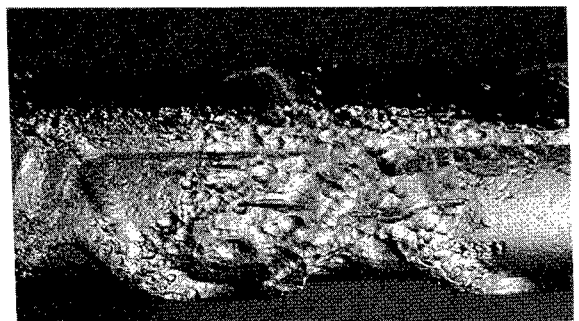
でも示したように補強材材料試験の結果は基準強度を下回るものはみられなかった。しかし、A、F地区の2箇所において部分的な腐食が激しく、また孔食もみられた(写真-1)ことから長期的にはやや問題のあることがわかった。腐食原因を分析するために表-2に注入材のかぶり、補強材頭部処理方法、腐食位置などについてまとめて示した。なお、補強材頭部処理方法は調査地区によりさまざまな方式が取られていたが、施工手順を基準に考慮して(固定位置がのり面工の下面、内部、上面)図-1に示す3つのタイプが典型的な方式であった。この中でG、I地区はのり面工がなく地山に直接支圧板を用いて固定されていたが、分類上Iタイプとした。また、腐食面積率の補強材深度方向の分布に関して図-2に示した。これらより分かることは、頭部で腐食がみられることが多いことである。これらのものは頭部において注入材が確認されず、補強材が直接土砂に覆われている場合が多くみられた。これらのものは、頭部充填の注入材が一部流出したと思われる。しかし、頭部処理方法のIIタイプの場合は腐食がみられないものもある。これはのり面工の施工が頭部処理に先行して行われるため、のり面工施工時に頭部の空隙の充填がされた結果、腐食が少なかったも

写真-1 補強材腐食状況 (A地区)

のと思われる。今回の調査で多くの場合頭部での腐食がみられたが、深部でも腐食が確認されたものがA, F, Gの3箇所あった。これらに共通することは、補強材のかぶりが小さいことと岩質が悪いことである。特にA, F地区では注入材が全体に充填されておらず、補強材が地山と直接接していた部分が特に腐食が激しくなっている。した

がって、過小なかぶりは施工性にも影響し所定の品質の補強土工がなされなかった結果と考えられる。

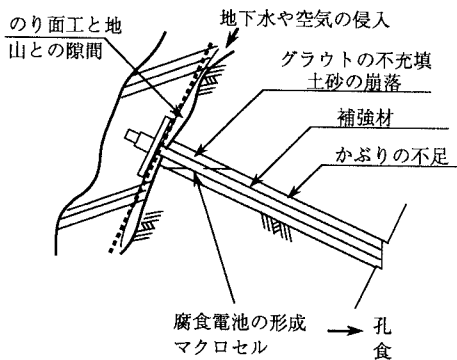
図-3 今回の調査で推定される腐食要因

- 1) 補強材頭部の注入材の充填性不十分による頭部の腐食
- 2) かぶりの不足による深部での注入材充填不十分による腐食
