兵庫県南部地震による軌道状態への影響

J R東海 正会員 近藤 邦弘  
J R東海 太田 裕二  
○ J R東海 正会員 加藤 千博

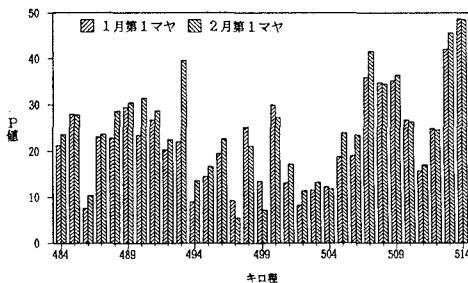
図-3.(a)区間別40m弦高低P値

前章までは列車走行安定性を重視した10m弦軌道狂いを中心に述べてきたが、ここでは、乗心地に影響を与える40m弦軌道狂いに着目する。表-2に地震前後の電算指示数量を示す。ここで注目されるのは、40m弦での通り・高低狂い指示数量の増加である。特に通り狂いでは、地震発生前の約5倍に増加している。線路構造別に発生箇所を分析するため図-3.(a)、(b)に地震前後の高低・通りP値比較図を示す。通り狂いは、高架橋部を中心に新規発生しており、盛土区間での発生は2箇所のみであった。また、高低狂いについては、通り狂いとは対照的に盛土区間での新規発生が殆どであった。これは、地震による構造物の振動と相関関係があるものと思われる。

- (1)高架橋橋脚損傷箇所と軌道狂いとの間には直接的な相関は見られなかった。
- (2)軌道整備施工箇所について、運転再開後の軌道狂い進みは認められなかった。なお、動揺試験結果も同様の傾向を示している。
- (3)40m弦軌道狂いの発生箇所について、高低狂いは盛土区間、通り狂いは高架橋区間に新規発生した。今後の課題として、更に軌道狂いの発生箇所について詳細分析を行い、定量的に地震発生時の軌道要注意箇所について示し、今後の線路保守業務に反映させたい。
