## IV-262

## 傷レールの整備及び管理について

J R東日本 正会員 菊 地 秀 哉  
 J R東日本 正会員 小野寺 孝 行  
 J R東日本 正会員 小山内 政 廣

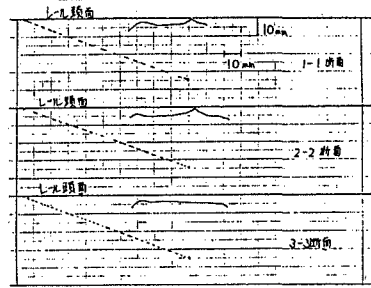
図-3 水平裂の広がり具合

測定の結果水平裂はレール長手方向に進行するばかりでなく、横断方向にも外側に向かって進行することが分かった。レール中央部（図-2 2-2断面）が最大のもの、あるいは軌間内側（図-2 1-1断面）が

最大のものがほとんどであることからわかる。図-3に各断面での水平裂の様子を示す。目視できる外観と比べてみるとゲージコーナーからのきしみ割れの進行と水平裂の進行は一致しないのが明らかである。レール表面に傷が現れていない部分にも水平裂は存在し、形状に関してはその名の如く水平に近くなっている。形としては丁度、山のすそ野のように広がっている。従って水平裂の長さを判断する際は、表面に傷の見えていない部分も含めて測定しなければならない。また横裂の深さは比較的わかりやすい。

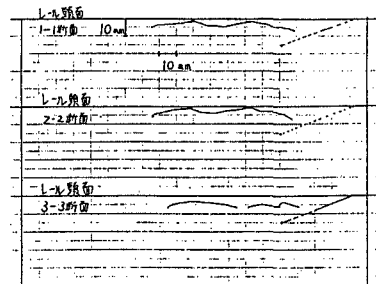
図-4 水平裂の広がり具合

図-4を見ると、前述したように水平裂が軌間外側に向けて広がっていくのがあらためて分かった。しかしこのような場合については、探傷器を用いて横裂の深さを判定するのに極めて危険が伴う。それぞれの水平裂の下には当然横裂が存在していると考えねばならず、そうすると一方の水平裂もしくは横裂により音波が遮断されてしまい、後ろ側にある水平裂を見つけるのは困難である。このような傷があれば、監視、交換の優先順位は上げなければならない。
