新関門トンネル内軌道スラブの塩害対策

J R西日本 正会員 赤野和宏
 山下靖二
 鉄道総合技術研究所 正会員 安藤勝敏

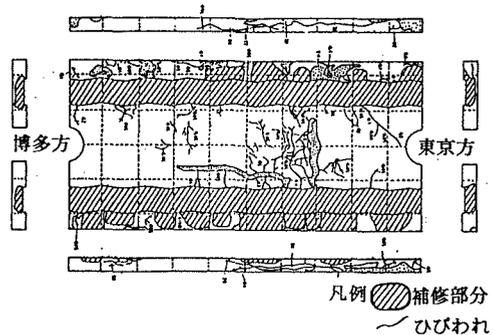
図2 スラブ変状状態

海底部付近のスラブは開業後2年目位から、スラブ上面や側面に甲羅状の亀裂や表面剥離が発生し、内部の鉄筋が腐食しはじめた。鉄筋の腐食はレール座面部やショルダー部が著しく、レール座面部の一部の鉄筋では、腐食がかなり進行したものも発見された。コーナー部ではコンクリートの一部が欠損する現象も見られた。

トンネル内で塩害を受けたスラブ(図2)のコンクリートを分析した結果、以下の点が判明した。

- ①コンクリート中の含有塩分量は、土木学会コンクリート標準示方書に示されている塩素イオン量の許容値(0.3kg/m³)に対して十数倍となっている。又、表層部で含有量が多く、表面から深くなるに従って含有量は少なくなっている。
- ②亀裂に沿った部分において、アルカリ骨材反応に特徴的な生成物が存在している。
- ③塩素イオンや硫酸イオンが関与した典型的な劣化生成物が存在している。

海底部付近のスラブのコンクリート変状は、かぶり小さい箇所では塩分の浸透により鉄筋が腐食し亀裂が生じたと考えられる。又、ショルダー部などかぶりが比較的大きい箇所では、コンクリートの内部応力により微細な亀裂が生じ、塩分の浸透により内部の鉄筋が腐食したと思われる。

スラブの劣化対策として昭和52年度以降、表1のように樹脂モルタルで補修を行ってきた。又、平成2年度からは、一部試験的にスラブ交換工事を進めてきた。（表2）その際、新規スラブには内部の鉄筋はエポキシ樹脂塗装鉄筋を、又、てん充材は樹脂を用いた。

スラブ交換工事費に占める樹脂てん充材の割合が高いため、今回、施工費の低廉化を図るために、てん充材として新たに開発された急硬性耐海水性CAモルタルを用いることとした。
