PC桁支承部変状と対策について

東海旅客鉄道（株） 正会員 七里 知文  
吉田 照之  
正会員 川元 隆史

1. はじめに

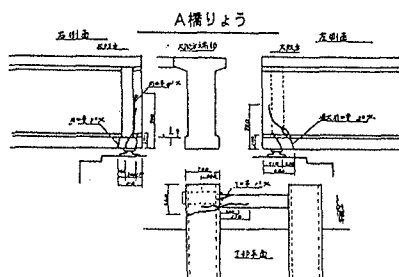
図-1 変状概要図

橋りょう及び変状の概要を図-1に示す。

A橋りょうは、可動端支承部付近の下端より斜め上部に進んだ亀裂が発生した。亀裂は比較的新しく乾燥しており、また亀裂は支承部のみで支間中央付近には認められなかった。

B橋りょうについては、PC主ケーブルに沿った亀裂であることが確認されたが、発生の時期等については特定できなかった。

A橋りょうについては、シューの機能不良による上シュー上部に亀裂が見られた。炭素繊維シートによる補修については、施工後3年を経過した現在異常等見られなかった。桁の温度変化による移動量について健全と思われる桁と比較して、不規則な伸縮を示した。

以上の結果から原因を推定すると、A橋りょうについてはシューの機能不良により主桁本体の温度低下に伴う収縮ひび割れと考えられる。

またB橋りょうについては、プレストレスによる圧縮膨張ひび割れと考えられ、PC桁施工時に発生するものが多い。

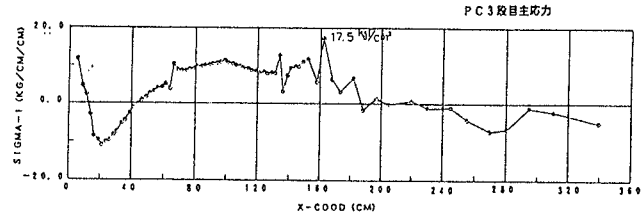
図-3 PCケーブル沿い直交方向応力分布

B橋りょうについて、シューの機能についてはほぼ正常であった。その他変状と思われる箇所も確認されなかった。有限要素法による解析の結果、PC主ケーブル沿いの直交方向応力分布図に示されるように、各ケーブル位置におけるコンクリートには引張応力が生じており、下から3番目のケーブル箇所では引張力がもっとも高くなっている。これは実際のひび割れ位置と対応しており、ひび割れの発生領域も端部より60～150 cm程度の区間に生じており、この区間の応力が高く生じていることから、定性的に良く一致していると言える。
