## Ⅳ-327

## 鉄道橋（プレートガーダー）の亀裂損傷に関する一考察

東日本旅客鉄道株式会社 水戸土木技術センター 個人会員（正） 藍郷一博

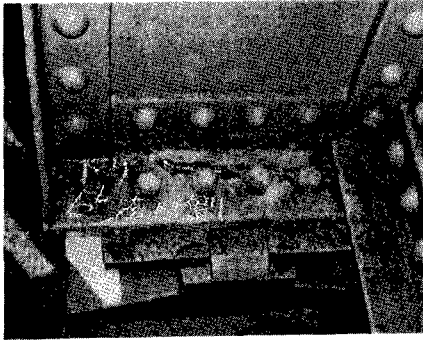
図-2 桁亀裂状況

平成6年度において常磐線鯉川橋りょうの下り線橋桁27連のうち亀裂が生じている8連の桁について修繕を実施した。亀裂の状況は、図-2で示すように桁支点部下フランジに発生しており、主桁平行方向の亀裂となっている。修繕方法は、支点部下フランジの一部を切断し、長さ645mm 幅330mm 厚さ16mmの厚さ調整プレートと長さ 895mm 幅330mm 厚さ25mmの新設ソールプレートを溶接し修繕した。（図-3参照）この方法については、夜間線路閉鎖間合いにて実施したが、短い間合いでの作業となるため溶接の品質管理が重要となった。

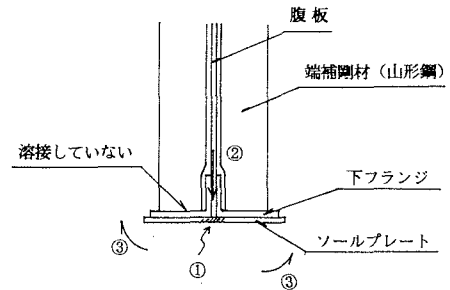
図-4 原因想定図

- ① 腹板直下のソールプレート下面がシューとこすれて断面欠損している。
- ② 現在の鋼橋のデティールでは、端補剛材と下フランジは、完全溶け込み溶接としており、桁の反力が端補剛材を介して、下フランジに均等に分布される。しかしこれらの桁は、古い桁でもあり端補剛材と下フランジとは密着程度であるので桁の反力が、腹板下の下フランジに集中しやすい。
- ③ ①と②を繰り返すうちに下フランジに亀裂が生じ、またソールプレートにも亀裂が発生する可能性もある。
- ④ ソールプレートの磨耗により、山形鋼に面外に曲げが作用するために起こる応力集中による。
- ⑤ ゴミや水が溜まりやすいための腐食、およびそのような箇所に高い応力が作用する時に起こる応力腐食。
- ⑥ スーパーひたち号の走行に伴い、スピードアップによる衝撃荷重の増大。

- ①定期検査（2年の一回で実施する検査）において、支点部付近の検査を特に綿密に実施する。
- ②端補剛材と下フランジの溶接状況を確認する。
- ③沓座の圧潰及び桁のアオリを列車を通過させ確認する。

なお検査時には、沓座の清掃及び水が溜まりやすい箇所の水はけを良くする。
