軟弱地盤上の盛土の降雨災害における1考察

J R 東日本

降雨による盛土のり面災害は数多いが、ここでは軟弱地盤上に建設された高盛土を中心とした降雨によるり面災害例として、J R 武蔵野線東川口～新八柱間の高盛土について以下その概要を述べる。

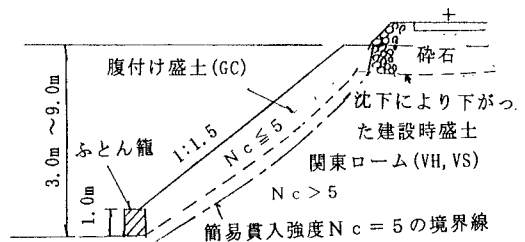
図-1 盛土状況図

東川口～新八柱間は埼玉県南東部に位置し、江戸川及び中川の沖積低地の軟弱地盤(軟弱層厚20～40m)に昭和41年から45年にかけて関東ローンを盛土材料とした盛土高3～9mの高盛土が総延長約18Kmに渡って構築され、昭和48年より使用開始されている。盛土の構造は図-1に示すように、盛土支持地盤の圧密沈下によるりやせを補修するため、のり尻にふとん籠を設置し、腹付盛土が数回に渡り施工されている。盛土のり面は締固め困難性から腹付部2～3mまでは $N_c \leq 5$ と弱い箇所が多く、中央は比較的締まっており強度から見た場合ちょうどアンコ状の形態を呈している。腹付部の構造は内部が粘性土で表層部はGCが多い。このことから降雨がのり面内に浸透しやすい状況にある。また粘性土で $N_c$ 値が低い箇所は飽和による強度低下が大きいと思われる。ちなみに盛土の施工法は、盛土本体は湿地ブルドーザー、路盤は振動ローラー、のり面は小型締固め機械で転圧を行ったことである。

以上から総合的に判断すると、開業前の災害は盛土が安定していない構築初期に多く見られる現象で、経年と共に盛土は安定し、耐降雨強度が大きくなったものと推定される。しかし経年を経た盛土のり面災害の特徴は、軟弱層厚が不連続な箇所や基盤が傾斜した箇所に多いこと、件数は少ないが崩壊規模が大きいことから、盛土支持地盤の不均等な沈下により盛土内に毛細キレツが多く発達し、セン断強度を低下させると共に、のり面強度が弱く降雨が浸透しやすい事もあいまって崩壊に至ったものと推定される。ちなみに図-1の状態の盛土について平成3年度の崩壊例からの土質定数を用いて概略計算した結果、崩壊すべり面は災害例と同様に腹付部ののり面強度が弱い範囲で発生することが判明した。

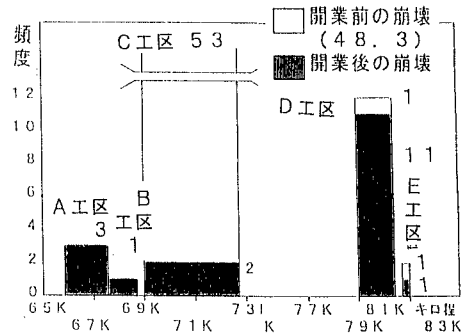
図-2 建設工区と災害頻度

降雨によるり面災害は構築後の高盛土全般に発生しているが(図-2)、開業前はC工区が多く開業後はD工区が多い。C工区が開業後少ないのは崩壊が予想される箇所は開業前に崩壊したためと思われる。また、開業前の崩壊形態は不明であるが、開業後は災害発生件数は年を経る程少なくなるが、肩崩形態はのり肩崩壊や孕みだし及び梯子状の崩壊となる(図-3)

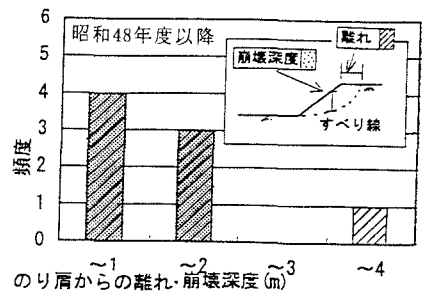
図-4 すべり線の形状と頻度

のり面崩壊のすべり線の位置については、盛土天端はのり肩から2m以内が多く、すべり深度ものり面より2m程度までで(図-4)、いずれものり面内崩壊であり盛土支持地盤面まで達する基底破壊は見られない。盛土支持地盤との関係では、軟弱層厚が不連続な自然堤防や軟弱層厚の変化が著しい後背湿地及び基盤

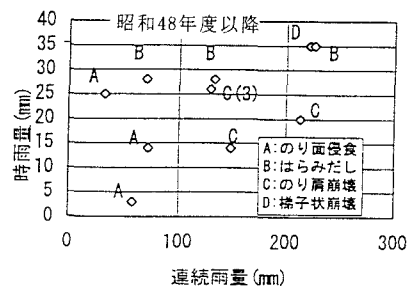
図-5 連続雨量及び時雨量と災害形態

の傾斜箇所が多い。雨量と崩壊形態との関係は、連続雨量の増大と崩壊規模が大きい傾向にある。
