## 地すべり地における在来鉄道線路の地すべり対策効果と運転規制

東日本旅客鉄道 正員 ○鈴木 修

鉄道 総 研 正員 野口 達雄

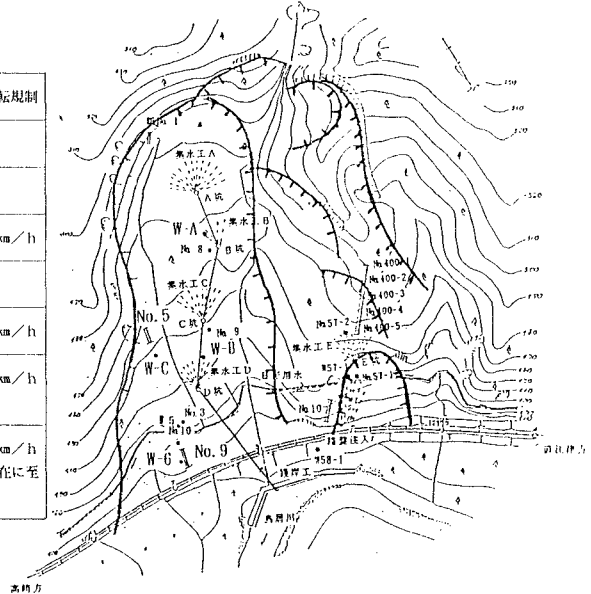
図-1 主な対策工及び観測機器

地すべりが原因と思われる軌道変状・災害と対策工の内容を表-1に示す。また、集水井と水抜きボーリングを主体とした対策工と変状に対する観測機器の配置状況を図-1に示す。

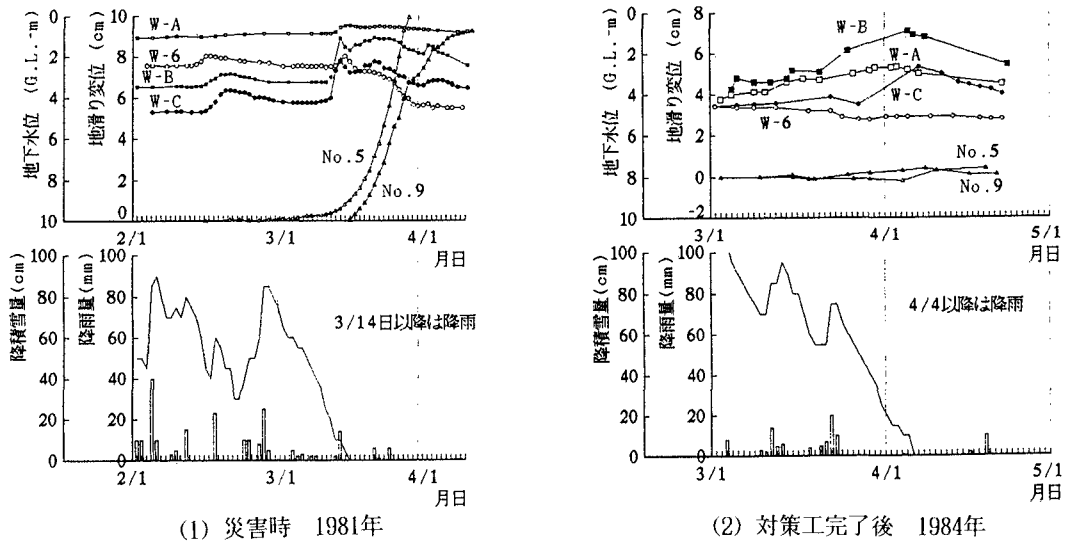
図-2 検測結果

図-2に1981年の災害時と対策工完了直後の1984年の検測結果を示す。1981年は、過去8年間で最高の降雪量を記録した年であり、大きな移動量を記録した。1984年は、集水工等の対策工の完了直後で1981年と同程度の降雪があった年でもあり、挙動が注目された。1981年の災害時は、融雪が始まるとともに地下水位が上昇し始め、地すべりが発生している。一方、対策工完了直後は、W-BやW-Cではその効果が明らかではないが、W-A孔や線路際のW-6孔で融雪時に顕著な水位の上昇が見られず、通常の水位も2mから4m程度の低下となっている。この後、1984年9月に集水井C、D孔の横孔ボーリングが施工されており、W-B孔の水位は一時G.L.-7mまで低下している<sup>(2)</sup>。さらに、水平移動にも目立った動きがないことから、集水工等の対策工の効果が十分にあったことを証明している。

対策工の効果を運転規制の改善という形で現すことは、鉄道輸送の安定を確保する上で重要な意義を持つ。しかし、数年間観測を中断したことにより、現在も対策工の効果が十分発揮されていることを定量的に証明することが困難である。最近の状況を正確に把握する必要があることから、過去の観測結果と比較でき、さらに線路に与える影響を直接判断することが必要である。そのために、設置以来十分な整備を行っていない各種検測機器の機能確認を早急に行うとともに、H7年度梅雨期前からの検測ができるように準備を進めている。
