# 土石流による線路流失災害の発生機構推定と復旧工事

J R 東日本東北地域本社 正会員 大柳伸彦

平成6年9月30日、仙山線奥新川面白山高原間において台風26号に伴う豪雨により約90mにわたり線路が流失する大災害が発生した。ここに災害の状況、原因の推定、復旧工事の概要について報告する。

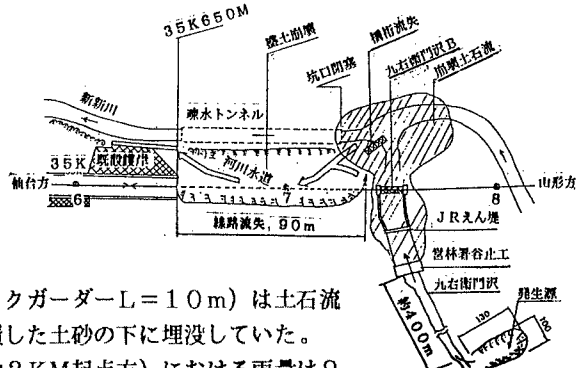
災害概況平面図

9月30日11時06分頃、保守用車により線路巡回中の作並保線区員が35K650Mから740Mにわたり盛土が流失し線路が梯子状に約10m垂下し、その先も約40mにわたって九右衛門沢上流から流入堆積した土石流が線路上を覆っているのを発見した。さらに、土石流は沢が合流する新川川を埋め尽くし、線路と平行する新川川の凍水トンネルの入口をも閉塞させていた。また、九右衛門沢橋梁の橋桁（デッキガーダーL=10m）は土石流により押し流され、凍水トンネル入口付近に堆積した土砂の下に埋没していた。

河床堆積物が疎水トンネル上部からその北側の盛土流失した下部の所まで分布しているのが見られることから、線路建設前の新新川は比較的広い河床で流れていたが、その後河川南側斜面の表層崩壊により流路が北側に寄り狭くなった。その河道上に盛土を建設することになり、河道を疎水トンネルにより付け替えたと考えられる。そして今回、土石流堆積物が疎水トンネル入口を閉塞したため、新新川の流水が盛土部分に廻り、盛土を崩壊流失させたものと考えられる。盛土流失土量は約8千 $m^3$ と推定される。
