## Ⅳ-354

## 中央本線御茶ノ水駅付近の防災強度の検討と対策

J R 東日本 正員 下山貴史 正員 植木保之  
田光誠二 挟田彰二

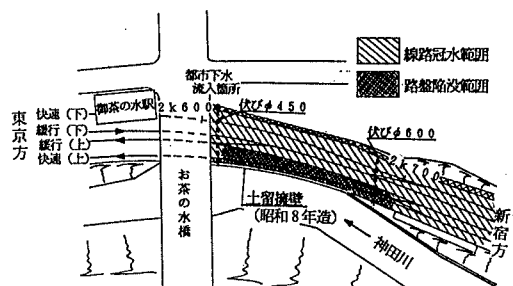
図-1 災害箇所平面図

図-1、2に示すように、快速、緩行上下線が約140mにわたり広範囲に冠水し、盛土によって線増された快速(上)線に延長約100mの大規模な路盤陥没が発生した。

災害後の変状調査および安定計算の結果、災害原因は、短時間の異常な降雨ならびに都市下水からの多量の流入水により土留擁壁の背面線路が冠水し、設計想定以上の横方向圧力が水压により作用して土留擁壁が変位したことならびに伏びおよびのり面工の破損部等から土砂が流出したことが原因で路盤が陥没したものと推定された。

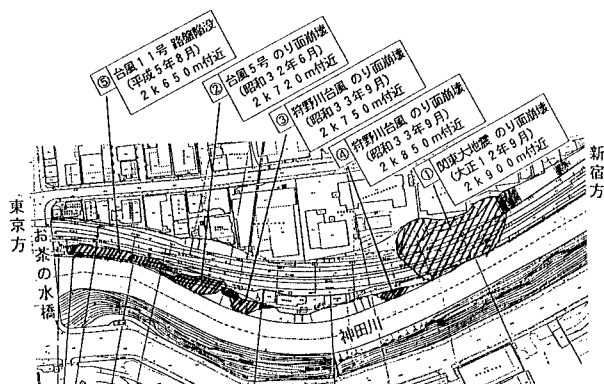
図-3 1.2km区間の災害歴

今回の災害は台風11号のもたらした豪雨に起因するものであり、この他に同区間での過去の災害歴としては図-3のように関東大地震の大規模な斜面崩壊や台風の降雨による盛土の崩壊、路盤の陥没などが発生している。そこで、今回の災害を契機に昌平橋～水道橋までの神田川と中央本線が並行する1.2km区間を対象として防災強度の検討をおこなった。

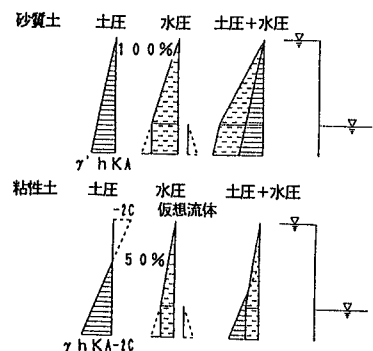
図-4 土圧、水圧の分布

圧および水圧の分布を図-4のように設定した。地震時の検討では、関東大地震相当の地震力に対して、土留擁壁を含む斜面全体の安定検討を行った。解析のフローを図-5に示す。また、現行の建造物設計標準に準拠して土留擁壁の転倒に対する安定性の検討も行った。

地震に対する検討では、斜面全体の安定性は関東大地震相当の地震力に対しては問題がなく、また、土留擁壁の転倒についても所要の安全率を満足する結果となった。一方、降雨に対する検討では、擁壁背面まで水位を上昇させた異常時において一部安全率が低い箇所があり、水抜きパイプが少ない事や上部からの雨水の浸透が考えられる事を合わせると降雨に対しての防災強度は低いと評価された。

土留擁壁については、主に水抜きパイプの増設および修繕を行うこととし、川側および線間の土留擁壁では現行の設計標準に基づき1本/4m<sup>2</sup>、台地側では変状等見受けられない箇所は1本/3m、その他は1本/4m<sup>2</sup> 水抜き孔を設置することとした。
