## アルカリ骨材反応による損傷を受けた橋りょう下部工の補修効果

東日本旅客鉄道 正員 ○荻原郁男 山崎正廣 小池義久  
 ジャパン・サイベックス(株) 蔵本 謙  
 日 揮 商 事 (株) 中村行伸

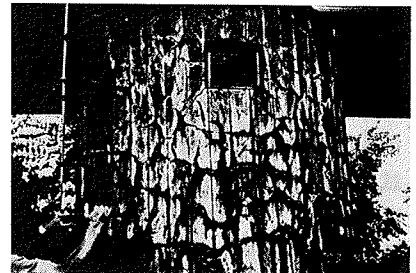
外観検査で亀甲状のクラックが発見されたのは建設から約11年経過した昭和57年であるが、これより以前に発生したものと推測される。昭和62年当時の橋脚のクラックの状況を写真-1に示す。最大クラックの幅は10mmに達した。

写真-1 クラックの発生状況

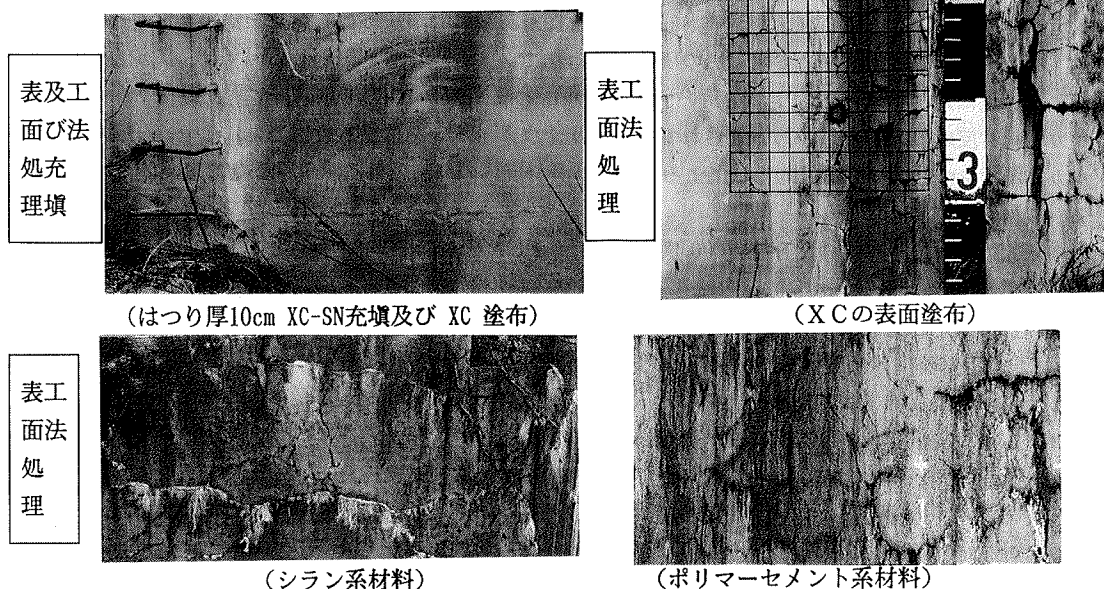
工法は500mm ピッチでドリル穿孔後、コンクリート内部へXC-SNを充填するとともに、クラックの発生した表面を約10cmはつきり落としその面にXCを塗布した。さらに橋脚の周辺にはD10の鉄筋を20cmピッチで補強し、コンクリート打設後XCを再塗布する方法を用いた。各種工法及び補修剤による5年又は7年経過後の効果の違いを写真-2に示す。この表面処理併用充填工法による補修箇所は、現在も全くクラックが再発せず施工当時のままの状態を維持しており、極めて良好である。

写真-2 補修後6年経過した外観状況

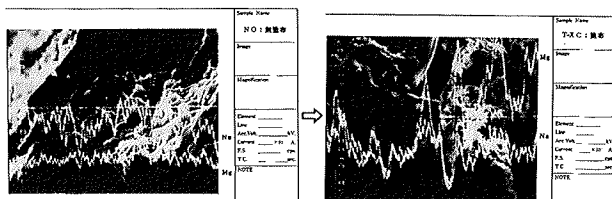
コンクリート内部組織の改善状況を確認するために行ったXC-SNとXCにより施工した採取コアのSEM解析結果を写真-3に、Na試験分析結果を図-2に示す。SEM解析では、セメントゲルから発達した針状結晶の空隙内への増殖が確認でき、透水試験の結果でも透水係数を2桁程度改善することが認められた。またNa-Mg置換実験における波長分散によるX線分析では、XC-SNの処理によりNaがMgに置換されている状況が明確に確認できる。

図-2 Na試験分析結果
