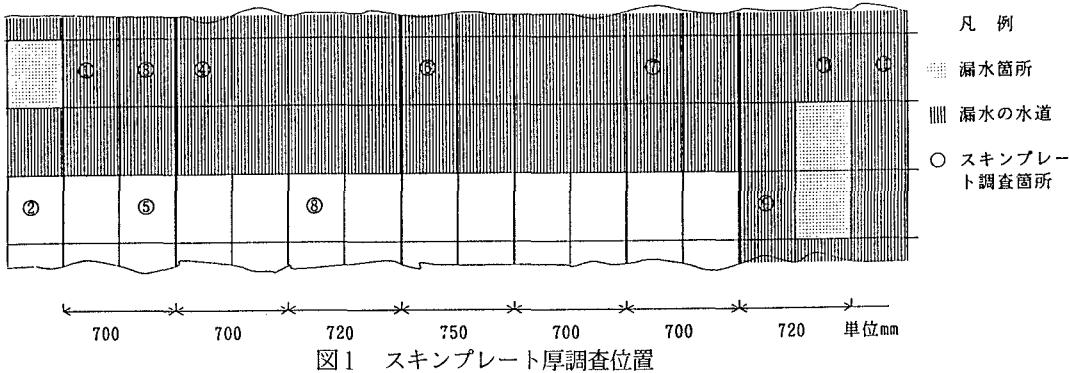
図1 スキンプレート厚さ調査位置

図1はスキンプレート厚さの調査位置を示したものである。スキンプレート厚さの調査結果は表4に示す。スキンプレートの最大腐食量は0.6mmであり、最大腐食速度は29μm/年であった。これは、一般的な大気中や土中、における鋼材の腐食速度と比較して大きな値ではない。
