## V-164

## 那覇港臨港道路橋梁基礎鋼管杭の防食状況

沖縄開発庁 那覇港工事事務所 正 員○岩上 淳一 宮井真一郎  
 沖縄開発庁 那覇港工事事務所 栗田 一昭 正 員 尾崎 幸男  
 株式会社ナカボーテック 山内 邦雄

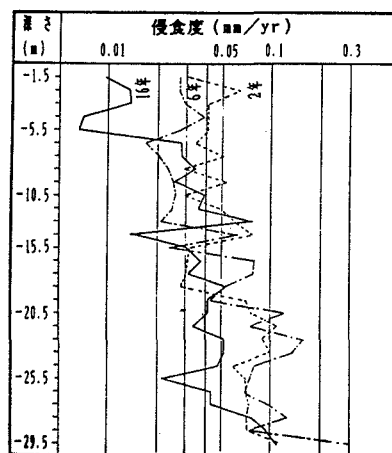
図-1 2, 6, 16年経過した非防食片侵食度の深さ方向の分布

図-1に2、6、16年経過した非防食片侵食度の深さ方向の分布を示す。16年経過後の侵食度をみると、D.L-6.5mから急激に大きくなっており、D.L-8.5mより深くなると、侵食度は $0.03\text{mm}/\text{yr}$ を超える値を示している。特にD.L-29.5mでは $0.1\text{mm}/\text{yr}$ 以上の大きな値を示している。非防食片表面を観察すると、D.L-5.5mまでは、腐食が少なく浅い孔食がみられたが、D.L-5.5mより深度が深くなると孔食が進行して斑状の腐食状態となっており、侵食度と表面観察結果は、よく一致していた。

非防食片の侵食度を、他所の10箇所で試験した事例(1)と比較すると、試験杭設置当初に比べ10年経過後の侵食度は、 $0.01\text{mm}/\text{yr}$ 程度に減少している。今回の試験では2年、6年経過後に比べ16年経過後の侵食度は相対的に小さくなっているものの、 $0.03\text{mm}/\text{yr} \sim 0.05\text{mm}/\text{yr}$ と他所と比較して大きく、当地区の土壤環境は腐食性が高いものと判断される。

- (1)当地区の腐食環境は他所に比較して激しい。
- (2)16年経過後の侵食度は地下水位以下で大きくなっており、平均すると $0.03\text{mm}/\text{yr} \sim 0.05\text{mm}/\text{yr}$ 程度を示している。これは地下水位より下の部分が酸素濃淡電池腐食のアノード部になっているものと考えられ、D.L-29.5mでは $0.1\text{mm}/\text{yr}$ 以上の大きな局部腐食がみられた。
- (3)電気防食による防食効果は、深度に関係なく十分な防食状態にあった。
- (4)臨港道路橋梁基礎鋼管杭の防食状態は、今回の試験データから十分な防食状態にあるものと推測される。
