## 鋼鉄道橋における速度向上と横揺れ

J R 北海道 正員 池田洋悦 J R 北海道 正員 木村武広  
 鉄道総研 正員 杉本一朗 鉄道総研 正員 杉舘政雄  
 J R 東日本 正員 川井 治

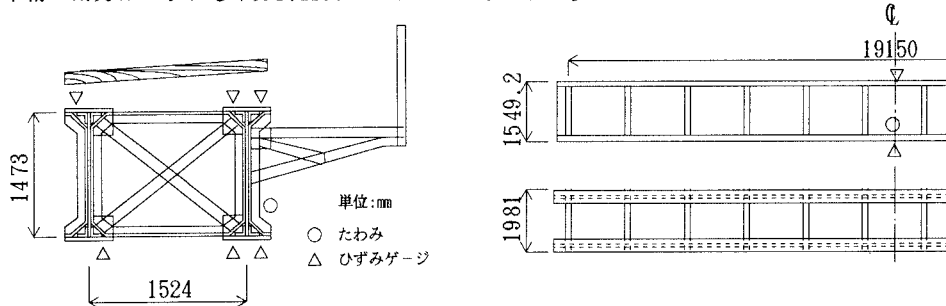
図1 橋梁断面および測定位置

応力は桁支間中央部の上下フランジの公称応力を測定した。測定位置を図1に示す。応力、たわみとも共に種々の形式の列車について測定を行った。表1に35km/h徐行時における最大列車荷重(電気機関車2両)が通過した際の上下フランジの最大応力度を示す。桁の公称応力は上下フランジとも20~30(MPa)と小さく、内軌側、外軌側における変化や首振りのような現象は見られなかった。また、桁本体としての腐食はあまりないことが確認された。また、桁の横方向へのたわみが生じることが、桁本体の耐力が小さいことが要因と考えられるため、計算値および実測値を用いて桁の耐力を示す指標である現有応力比率を算出した。表1にその値を示す。ここで使用した現有応力比率は、保守上の許容応力度/作用応力度で示される値である。表1より本桁の耐力はいずれも十分安全側であることが示された。

たわみは桁支間中央部の鉛直・水平方向のたわみを測定した。測定位置を図1に示す。
