## V-376

## 地震時にねじりを受けたラーメン高架橋の被害とその検討

東日本旅客鉄道㈱ 建設工事事部 正会員 小林 薫  
 東日本旅客鉄道㈱ 建設工事事部 正会員 松田 芳範

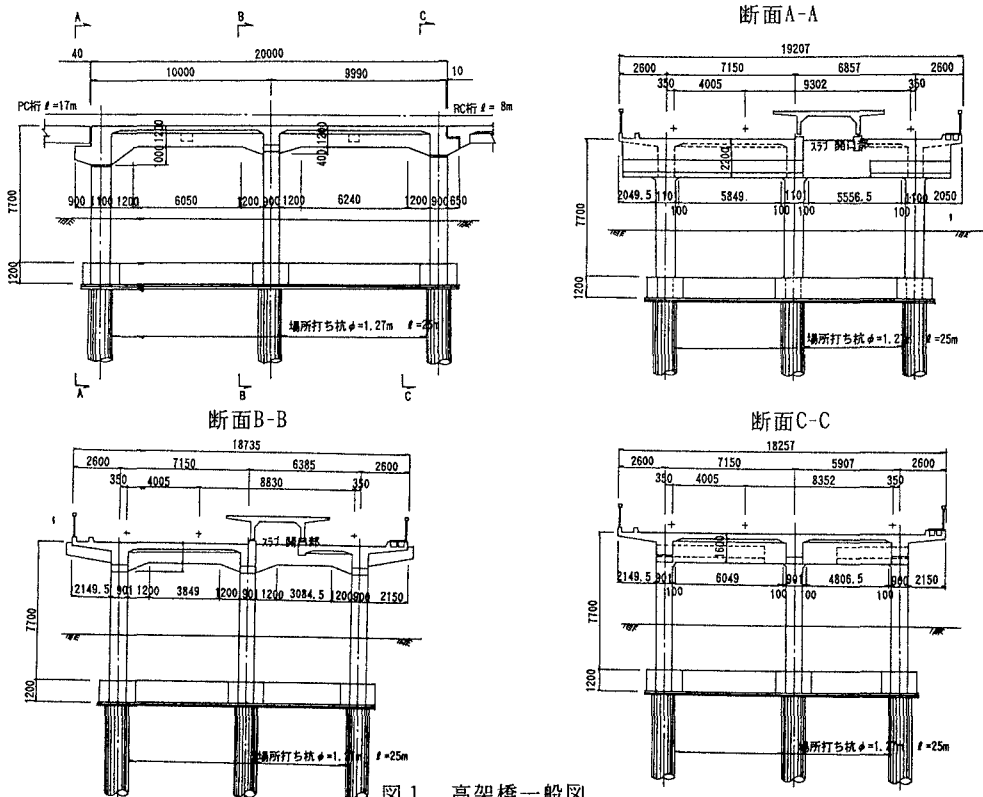
図1に、被害が発生した高架橋一般図を示す。本高架橋は、前述した駅部高架橋の特徴に加え、道路との立体交差を行うため桁長17mの複線PC桁と同じ桁長の単線PC桁が起点側に架設されている。終点側には、起点側と同様に桁長8mのRCT形の複線桁と単線桁が架設されている。

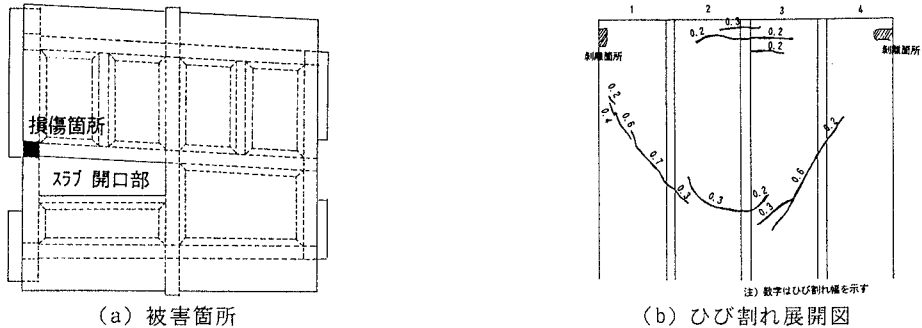
図2 柱部材の被害状況

図2に、柱の被害状況を展開図として示す。ねじりによると思われるひび割れは、柱上端の接合部下から約1mの位置を起点として斜めに発生し、柱をほぼ一周している。最大ひび割れ幅は、柱部材長の中程において約0.7mmであった。また、被害が発生した柱部材の帯鉄筋量は、柱上下端でD13ctc10cm、柱中間部でD13ctc20cmであった。

高架橋に作用する水平震度（kh）が0.39になった時点で、被害が発生した柱部材に生じるせん断力およびねじりモーメントが、せん断力が同時に作用する場合のねじり補強鉄筋のない柱部材のねじり耐力に達した。この値は、柱下端の曲げ降伏に達する水平震度とほぼ同じ値となった。

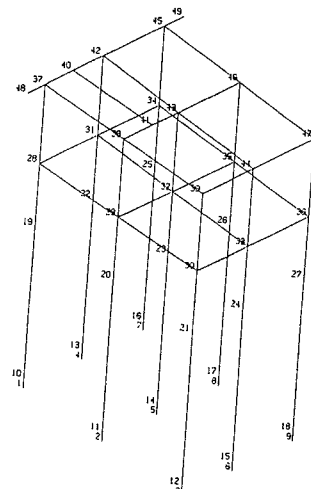
図4 立体解析モデル

柱に発生したひび割れの発生原因を構造物のねじりによるものとし、図3に示すフローにより検討を行った。また、今回の解析に用いた立体骨組モデルを図4に示す。
