## V-411

## 最近の地震とコンクリート被害の概要

北見工業大学 桜井宏 鮎田耕一  
北海道大学工学部 佐伯昇

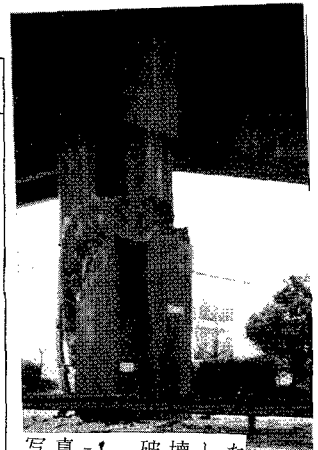
| 地震名 | 釧路沖 | 北海道南西沖 | 北海道東方沖 | 三陸はるか沖 | 兵庫県南部 |
|---|---|---|---|---|---|
| 各地震の災害の特徴 | 900galの加速度を記録し、鉄筋の段落とし部を有する円柱橋脚の被害(道路橋、鉄道橋) RC消防望楼の櫓が崩壊 港湾構造物の液状化による被害目立つ | 30m以上の遡上高の津波による擁壁転倒 奥尻島や北海道南部の軟弱地帯RC橋脚の被害が発生 PC製スローピンの基礎転倒による崩壊 港湾構造物の津波による移動や沈下 | 北方領土の被害が大きく北海道東部に広範囲の被害、釧路沖地震の復旧直後に再度地震を受ける 沓座RC亀裂剥離 港湾構造物と防潮堤のひびわれ目立つ | 八戸市内中心に直線上の限定された地域の被害が目立つ過去に大地震の影響を受けた構造物に再度被害(旧ひびわれ部鉄筋腐食) 橋脚が増設した歩道橋と衝突し傾く | 震度7の激震を大都市が受けた直下型の地震災害で構造物の倒壊や落橋 写真-1 終局限界状態に達したものが多く 港湾構造物の崩壊 |

写真-1 破壊した高速道路の橋脚

② スパン長が長く連続桁等の橋脚等の被害が目立った。これは上部工の慣性力が大きくかつ固定側等に集中するため、上部工を高強度コンクリートや軽量コンクリートを使用したりPCやSRC化して可能な限り軽くする必要がある。また、一部の橋脚や支障に地震力が集中しない様に分散させる。また橋脚のSRC化をして耐力を上げる。

④ 設計条件以上の地震力が働いて構造物が破壊に至っても落橋等の崩壊に直結しない構造形式(フェールセーフの形式)を考える。終局限界状態に至った場合、構造物が倒壊に至る可能性のある単柱を避けて、破壊しても他の部材でも荷重を負担し、崩壊に至らない形式、例えばラーメン形式等を取る。
