## 土被りの薄い断層破碎帯部のNATMと計測結果

愛媛県松山地方局建設部 ○三谷正典 有光逸武  
（株）鴻池組 宇都宮徳生 坂口和雅

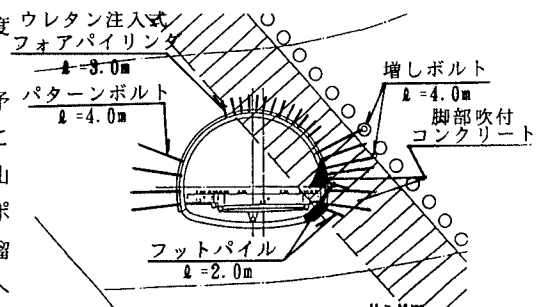
図-4 補助工法

2 補助工法の施工 ボーリング調査により出現が予想された破碎帯は図-4に示したように現れたため、この区間は通常の前受け工に加え、破碎帯部には前方地山の改良効果と先受け効果を持つウレタン圧入式フォアポーリング、地耐力の補強にフットパイルを施工した。溜池対策としては池底に土木シートを施工し、トンネルへ沢水の流入を極力低減させ、切羽の安定を確保した。

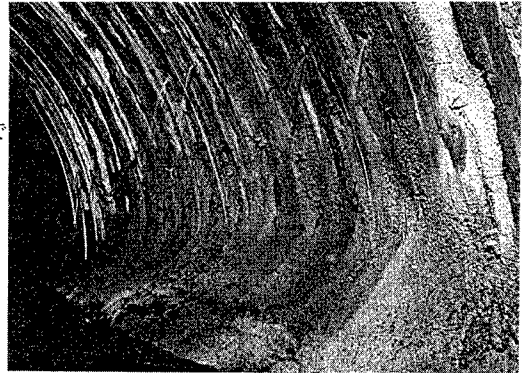
しかしながら、破砕帯出現後6m掘進した時点で、切羽より毎分50ℓの突発湧水とともに約40㎡の小崩落が発生した。また、崩落箇所復旧後約7m掘進した時点で、切羽の約5m後方で右側壁が押し出され、内空水平変位が2日で51.7mmを示し（最終収束値78mm）、吹付コンクリートに最大11mmのクラックが発生したことから、その後は新たに脚部吹付けコンクリートによるラウンディングおよび破砕帯部で水抜き孔（崩落部付近の湧水は毎分約200ℓ）を実施し、側方からの押し出しに対処した。なお、崩落部付近のインバートでは下半支保工足元を幅約2m、奥行き5mピッチで掘削し、吹付コンクリートをインバートコンクリートの一部として施工し、ゆるみを極力小さくするよう努めた。

写真-1 脚部吹付および湧水状況

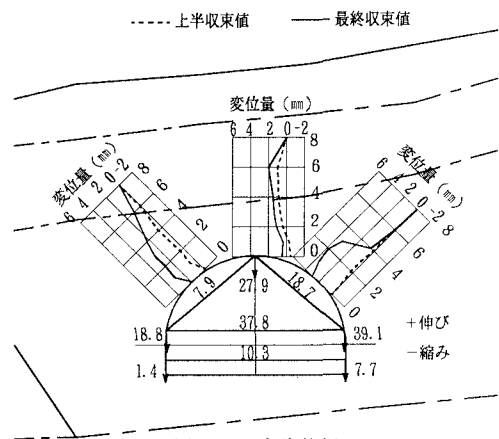
図-5 変位状況

図-5に示したように、内空変位は上半収束値が13.2mm、最終収束値が37.8mmと脚部吹付コンクリートと水抜き孔の施工により、内空変位が抑制されたことが認められた。変位モードは上半右足元の沈下が39.1mmと天端沈下27.9mmを上回り、右斜測線が18.7mmと左斜測線の2倍強の左右アンバランスな変位を示した。また、図-6に示したように鋼製支保工の軸力は全て圧縮側で、上半収束値、最終収束値ともに左肩部で最大の各々、49.8tf、60.0tfの軸力が発生しており、軸力分布は右支保工がほぼ均等な分布を示したのに対して、左支保工では肩部分に力が集中する分布を示した。以上の2点より、破砕帯がトンネルの右支保工に偏圧として作用し、この荷重を左支保工が受けとめる形となったことが推察される。

図-5に示した地中変位の分布によると、緩み範囲は右肩部では坑壁から深度4m地点、左肩部およびクラウン直上における地表～GL-9.5mまでの層別沈下の最終収束値は、何れの測点においても41mm前後と一様の分布を示しており、緩みが地表まで及んでいた。また、A計測に比べ地中変位量が最大でも4mmと非常に小さな値を示した。このことは、切羽の核残しの実施により、計器設置が掘削後1日遅れとなり、初期変位をとらえきれなかったことが1つの原因であった。
