## VI-81

## 拡幅掘削時のトンネル周辺岩盤の亀裂観察

| （株）奥村組 | 技術研究所 | 正会員 | 塚本 耕治 |

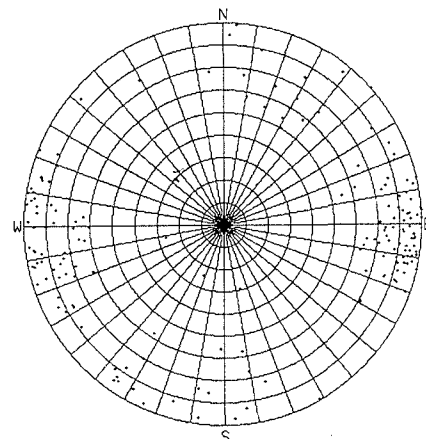
図-3 導坑No.1で観察された亀裂  
(下半球シュミット投影)

導坑No.1全区間の周壁で観察された亀裂を下半球のシュミットネットに投影したものを図-3に、調査位置周辺(STA No.28～30+50)の250m区間における亀裂の位置、走向、傾斜の関係を図-4に示す。亀裂は走向NS～N30° E、傾斜60～90° の範囲に卓越している。No.1～No.4孔の拡幅の前後における亀裂の位置

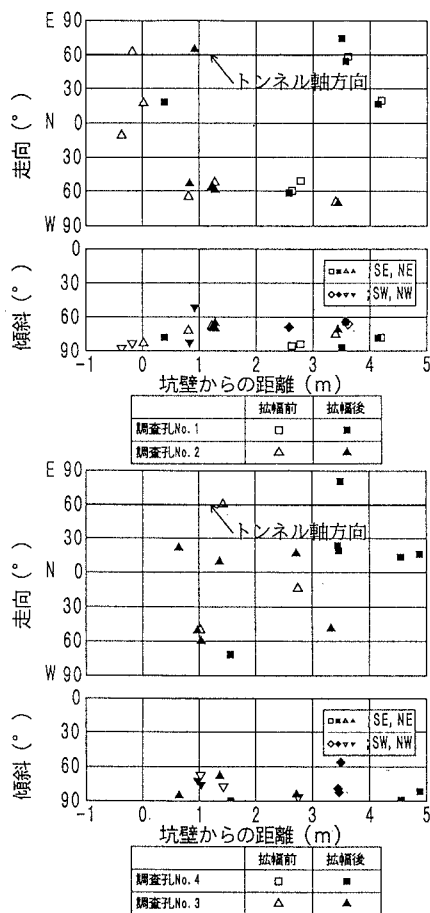
図-5 調査孔で観察された亀裂位置と走向、傾斜

と走向、傾斜の関係は図-5のようなものである。拡幅前の亀裂を白抜きで、拡幅後の亀裂を黒塗りで示した。近いものは同じ亀裂である。ただし、No.4孔の拡幅前のデータは欠落している。NS～N30° E方向に卓越した亀裂を観察した導坑と比較して、調査孔ではN60° Eの亀裂が僅かであるが観察されている。これは、この方向の亀裂がトンネル軸に平行で傾斜も鉛直に近いので、導坑周壁の展開画像では抽出できなかったためである。調査孔壁と導坑周壁の亀裂が観察された時点が、ゆりみ現象の分析を進める上で重要である。亀裂面の表面には風化の痕跡が見られるため、掘削前から潜在していたものと考えられる。また、拡幅に伴って潜在亀裂に状態変化、特に亀裂の開口が生じたかどうかは導坑の展開画像だけでは判断できない。導坑拡幅前後の調査孔壁面の亀裂分布を図-6に示す。調査付近の岩盤は発破工法で拡幅されたにもかかわらず、観察された亀裂は極めて少ない。また、No.1～No.3孔には、拡幅壁面から1m以内に1本新たな亀裂が観察されている。これは、坑壁近傍で透気係数が大きくなった真空透気試験結果<sup>2)</sup>とも矛盾しない。新たに観察された亀裂以外に同じ走向と傾斜をもつ亀裂が存在することなどから、この調査地点のゆりみ現象はもともと岩盤に潜在する亀裂が開口や滑りなどの状態変化から生じたものと推察される。
