# 土丹層長距離シールド推進におけるカッタービット損耗に関する一考察

本論文は、約2.2 kmの長距離シールド工事途中(約1.5 km)の中間立坑においてビット点検を行った結果について報告するものである。

本工事は、MM21の開発等21世紀を目指した都市づくりが進められている横浜市の中心エリアにおいて、 $\phi 4,580\text{mm}$ の泥水加圧式シールド工法で企業者間共同溝を構築するもので、平均土被り20m、曲線半径100mを含む区間をビット無交換で推進するものである。

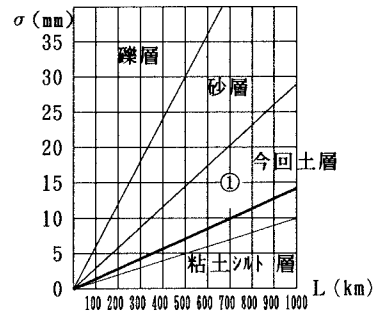
図-4 シャング磨耗量と摺動距離との関係

磨耗量と摺動距離との間には、一般的に図-4の関係があり、これを式で表すと次のようになる。

式-4の傾きを図に表すと図-4の①のようになり、測定した磨耗量から求めた図-3と一致しており磨耗量については図-4の関係が実証されたといえる。また、今後の推進工事においても、土質を正確に想定することができれば、同様の手法により、精度の高い磨耗量の推定が可能であると考えられる。一方、チップの欠損については、当初20～30mm程度の礫径と考えていたために礫対応のビットとなっていないことによるものであり、土丹層の層境を推進する場合には、礫に対する調査を充分に行う必要があると考えられる。なお、礫対策として、以下に示す対策が考えられる。
