## 岩盤泥水シールドのビット摩耗測定結果について

東急建設株式会社 正会員 金子一人 酒井邦登 原田正則  
福岡市下水道局 小田弘登 安田秀幸 松尾行洋

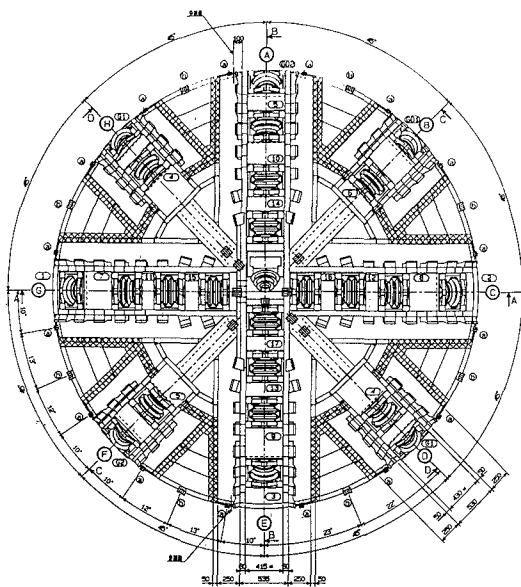
図-1 ローラカッタ、ティースカッタの配置

第1回点検の結果、ローラカッタのゲージカッタ5個のうち3個は中央部全周欠損が見られ、残りの2個は中央部の10、20cmが欠損していた。また、インナカッタのうち外周に近い4個に中央部全周欠損が見られた。第2回点検の結果、ゲージカッタは全体的に摩耗が少なかったが、インナカッタは外周に近い6個に中央部全周欠損が見られた。

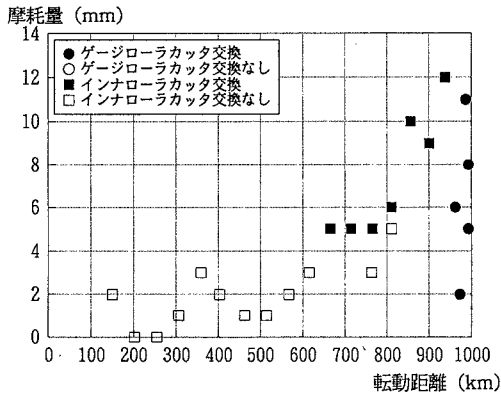
図-2 ローラカッタ摩耗量と転動距離(第1回点検時)

図-2,3にローラカッタの摩耗量と転動距離との関係を示す。これによれば、転動距離の長くなる外周に近い程、摩耗が激しいことがうかがえる。

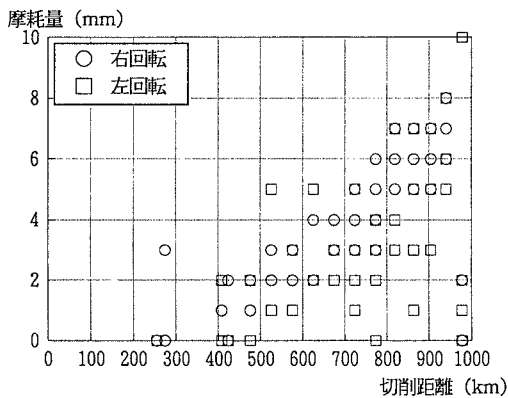
図-4 ティースカッタ摩耗量と切削距離(第1回点検時)

ティースカッタは回転方向毎に用意したが、回転方向毎に摩耗量と切削距離との関係を評価すると、摩耗速度に大きな相違があった。これは、逆回転時にも摩耗が進むためと考えると、回転方向を区別しないで、図-4,5にティースカッタの摩耗量と全切削距離との関係を整理したところ、良い対応を示した。

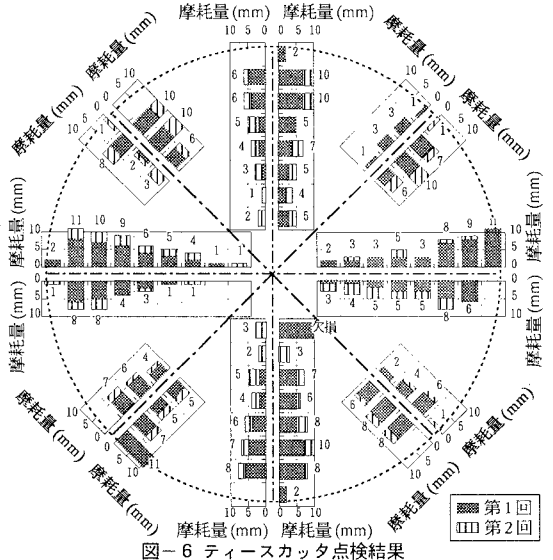
図-6 ティースカッタ点検結果

図-6に2回分のティースカッタ摩耗調査結果を示す。これによれば、摩耗量の合計は図心に近い程、摩耗量が少なくなっており、ゲージカッタを除いて外周からの距離と摩耗量に相関が見られる。
