## 高耐久性埋設型枠による工場排水槽の補修事例

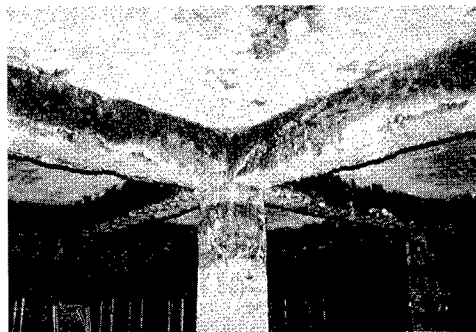
写真-1 劣化状況

図-1に排水槽の構造概要図を、写真-1に劣化状況を示す。コンクリートの劣化は稼働時水面より上のスラブ、はり、柱および壁で発生しており、水面より下の部分は健全であった。劣化の状況は、かぶり部が脆弱化し浮きや剥落を起こしていた。特にはりおよび柱部の劣化が大きく、厚さ3~5cmにわたって脆弱化が進行していた。水面より上の劣化であること、劣化の形態がかぶり部の脆弱化であることより、劣化の主な原因は汚水からの硫化水素の発生によるものと考えられた。

今回の補修材料として最も要求される性能は、劣化原因から判断して耐酸性であると考えられる。下水道事業団の指針<sup>1)</sup>では耐酸性防食材料として主に塗装系の材料が数種類規定されている。劣化の少ないスラブおよび壁については指針に従いC種塗装系を選定した。しかし、はり・柱(約270m<sup>2</sup>)においては、①劣化の程度が顕著なこと、②構造部材であり確実な防食が必要とされること、③工期が短く急速施工が必要であったこと、などから補修材料としてレジン型枠を選定した。レジン型枠はビニルエステル系レジンコンクリートに立体金網を組み合わせた埋設型枠である。
