PC箱桁橋梁中央ヒンジ部の補修

首都公団 ○正会員 桑野 忠生

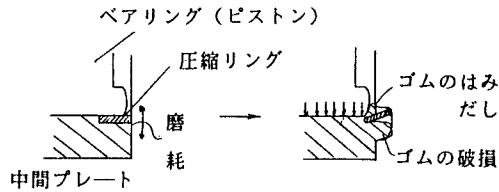
図-1 損傷の理由

- ①中間プレート内部破損（圧縮リングと接触する部位に沿った位置がベアリングプレートによって溝状に抉られた）
- ②圧縮リング破損（四隅で折れて崩壊及び変形）
- ③ゴムプレート破損（圧縮力を繰り返し受けることによる厚みの減少〔15mm→11mm〕および周囲部の磨耗）
- ④取付けボルトゆるみ（一部の取付けボルトのゆるみ及び錆の発生）
- ⑤シーリングの変形（円形状から楕円形状につぶされた）
- ⑥ただし、ベアリングプレート、楔には損傷が認められなかった。

本橋の支承は、一般に密閉ゴム支承と呼ばれるタイプで、中間プレート及び圧縮リングにより構成されるピストン構造によりゴムプレートを密閉し、通常のゴム支承の面圧80kg/cm<sup>2</sup>を250kg/cm<sup>2</sup>まで高めたものであるが、今回の損傷部品の状況から判断すると、以下の様な順序で損傷が進行したと推定される。

（図-1参照）①圧縮リングと中間プレート間で磨耗が進行し、中間プレート側に溝が発生。②中間プレートの溝部に圧縮リングが広がって破損。③ピストン構造が失われ、ゴムプレートが高い面圧に耐えきれずに破損。④ゴムプレートの減厚によりベアリングとオスヒンジ間に隙間ができ、メスヒンジの取付ボルトに緩み発生。

び腐食性を向上させるため、圧縮リングと接する側面についてステンレス系の溶接により増厚した後（許容支圧応力度6000kg/cm<sup>2</sup> から18000kg/cm<sup>2</sup> にUP）溶接により箱形状に組上げる構造に変更した。（材質もS45CからSS400に変更）②圧縮リ

／cm<sup>2</sup> にUP）溶接により箱形状に組上げる構造に変更した。（材質もS45CからSS400に変更）②圧縮リングの形状ゴムプレートの縁取り形状から変更しゴムプレートと補強鋼板が一体成形されたゴム支承に変更した。③楔を所定の位置にセット後、ゆるみ防止のため中間プレートに現場溶接にて固定した。④シールリングを長方形形状にし、現場合わせとした。
