## CS-104 岩接着 DK ボンド工法の阪神大震災減災効果

東建ジオテック 正員 森 直樹  
 第二建設 正員 入江 義明  
 日本防災 戸田 強

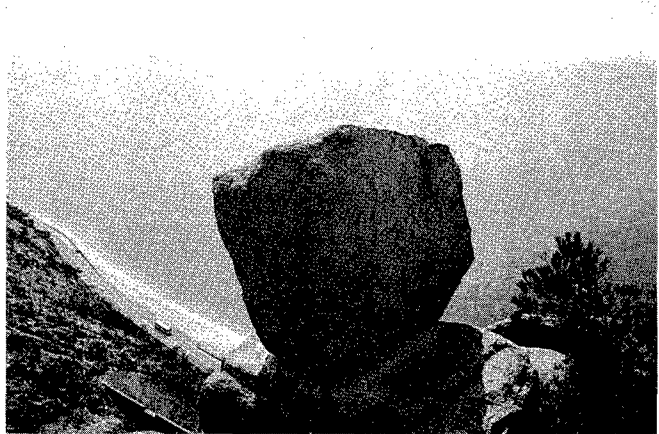
写真-1 DK ボンド工法の一例（道路防災工事）

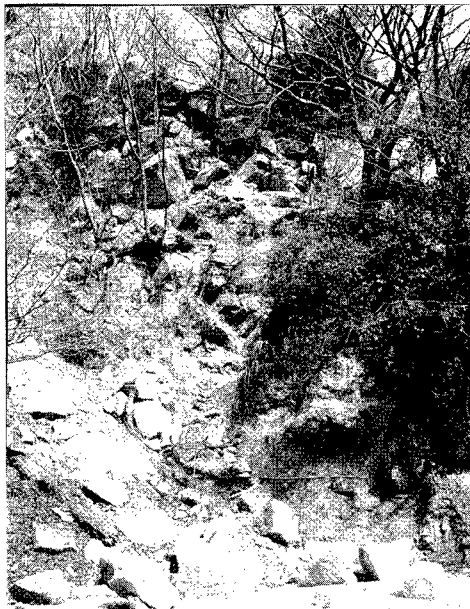
る不施工箇所では写真-2に代表されるように落石が多く発生し、人身事故こそ無かったものの神社の屋根を貫いた岩石が賽銭箱をつぶすなど、物損は多大であった。

写真-2 芦屋市奥山 対策工無し

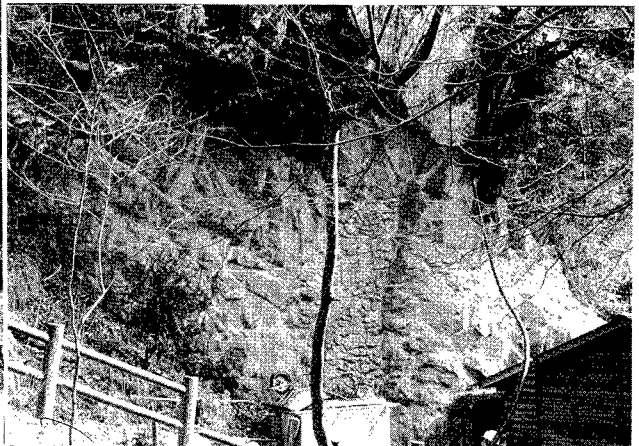
A地点＝兵庫県芦屋市奥山においては対策施工済区域が写真-3のとおり完全にその安定をたもっているのに対し、近接す

写真-3 同左、平成5年対策施工工済
