## 三陸はるか沖地震による 鉄道盛土被害と復旧対策

JR東日本 正会員 東根 顕  
遠藤勝司

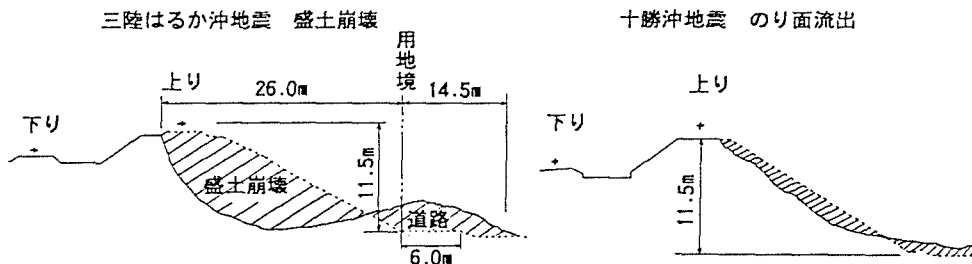
図-2 崩壊形態の比較

崩壊箇所は複線工事以前からの旧線路敷で、昭和43年5月の十勝沖地震の時にも崩壊した箇所の一部であり、ふとん籠と水抜きパイプで補強されていたが、盛土全体が大きく滑り破壊を起こしふとん籠もろとも約20m前方に押し出される形で崩壊した。崩壊形態を十勝沖地震と比較すると、十勝沖地震当時は前日までの降水の影響もあり約100mにわたり盛土表層が崩壊する形態となっていた点で大きく異なっている。（図-2）今回は時期的な関係もあって降雨・降雪などの影響はほとんどなかった。

今回の盛土被害の特徴は、震源域が昭和43年5月の十勝沖地震とほぼ同一であること、盛土崩壊箇所が同地震の崩壊箇所の一部であることなど共通する類似点はあるが、盛土崩壊の形態がまったく異なっている点から、十勝沖地震後ふとん籠等による補強が不十分で再度崩壊に至った関連性は無いものと考えられる。崩壊は基盤層の傾斜やピート層の性状の違い等が影響しているものと思われるが、余震を考慮し平行して進めた復旧対策は、2月中に支持地盤までH鋼杭を打ち終え、4月以降崩壊箇所の前後にも抑止杭を延長するとともに他の対策工も施工し被害箇所の復旧を終えた。
