CS-141

阪神大震災における街路空間と景観材料の被害特性について

ー 芦屋川周辺の被害特性 ー

ハザマ 正会員 須田清隆  
ハザマ 正会員 下川 弘  
ジオスケープ 正会員 ○木下明子

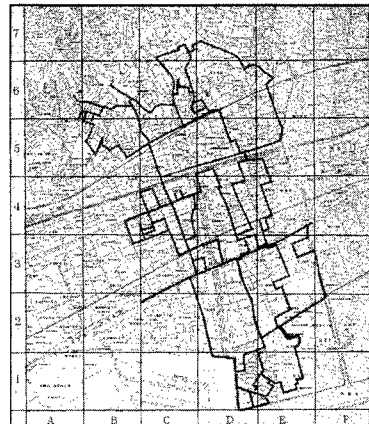
図1 調査対象メッシュ図

芦屋地区の地盤構造は、南北方向に大きく分けて埋立地層、沖積層、洪積層よりなる。また、調査地区における用途区分は、埋立地の振興住宅地域、住宅密集地域、商業地域、高級住宅地域といったものがある。今回の報告は、現地踏査における目視と写真分析をもとに行ったものである。分析方法においては、芦屋川を中心として被害調査を行ったエリアを500mメッシュに分割(図1参照)し、各メッシュに対する一般的な街路の被害状況を示す現調写真をもとに被害率の算出(図2参照)を行った。また、各メッシュ内においては、景観構成要素を分類(表1参照)し、各メッシュの構成要素について被害状況を抽出分析した。

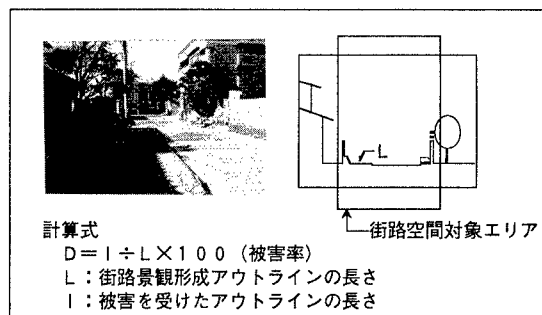
図2 被害調査と被害率の分析方法

図2に示した被害率の算出方法により求めた各メッシュの被害率を縦軸に、南北方向の距離を横軸に示したものが図3のグラフである。この図から全体的傾向として各地層による被害の特徴が伺える。つまり、沖積層での被害率が最も高く、洪積層では低くなっていることがわかる。各地層毎にその特徴をみると、埋立地層地盤であるメッシュD-1, E-1(写真1参照)は、振興住宅街で、地盤の液状化による被害が大きい、住宅の被害はそれほど多く見られなかった。それに対し、沖積層地盤であるメッシュC-4, D-4(写真2参照)は、密集した木造住宅街や古い商店街等により形成されており、建物の崩壊による被害が多く見られた。また、洪積層地盤における被害率は全体的(写真3参照)に低いが、メッシュA-6, B-6(写真4参照)では、被害率が突出しているのが特徴的である。

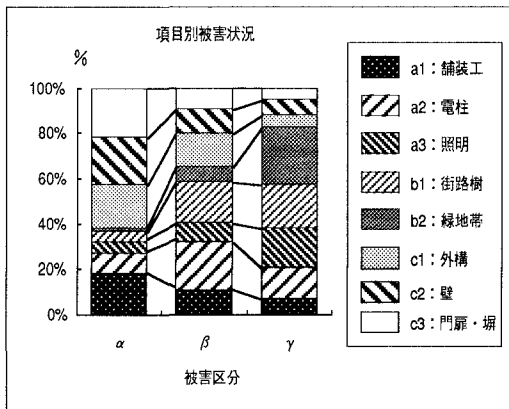
図4 被害区分別構成要素割合図

景観構成要素の分類(表1参照)により各メッシュ内における景観構成要素の被害状況を分析した結果、各メッシュにおける被害要因となるものは必ずしも同じ要素ではないことがわかる(表2参照)。例えば、メッシュA-6とC-3の被害は図3のグラフでは被害率約80%で同じレベルとして考えられるが、表2からA-6の $\alpha$ レベルの被害要素に対しC-3においてはさらに電柱・照明といった要因が加わっていることが分かる。また、図4は構成要素毎に被害区分 $\alpha$ 、 $\beta$ 、 $\gamma$ を集計し、全体の被害区分数に対する割合を示したものである。このグラフから、災害において大きな被害を受けた被害区分 $\alpha$ レベルにおける街路空間構成要素としては舗装工(a1)、壁(c2)、門扉(c3)が多い事が分かる。一方、被害がそれほど大きくない被害区分 $\gamma$ レベルにおいては、街路樹(b1)、緑地帯(b2)等の植物系素材が多い事が分かる。

今回の阪神大震災においては、街路空間における被害にさまざまな要因があることが確認できた。街路空間は防災機能の中で避難経路としての重要な役割があるが、その計画にあたっては、計画地域の地盤構造の把握が重要であることが分かった。また、現状の大きな問題点としては、住宅密集地帯の改善があげられる。これは、建築法規上の建蔽率等にも深く関係していると考えられる。さらに、今回の調査により街路空間構成要素の中で植物材料の被害が他の構造材料よりも軽微であることを考えた場合、今後、植物材料については幅広い活用が望まれる。例えば、同じ機能を持つコンクリートブロック塀の利用に対しては、植物材料である垣根等の適用なども考えられる。また、他の街路空間構成要素の材料や構造については被害をさらに綿密に分析する必要も求められる。最後に、被害の状況を調査した結果については、今後、都市型地震等の災害に強い防災計画に、有効に活用していく考えである。
