## 1. 研究目的

阪神大震災によって被害を受けた規模・形態・用途などの異なる多種多様な公園空間を調査し、被害状況を評価した。今研究の目的は、景観材料の形態・機能や、公園空間の平常時と非常時の機能の違いなどを検証し、防災に配慮した都市公園の景観整備のあり方を確認する。

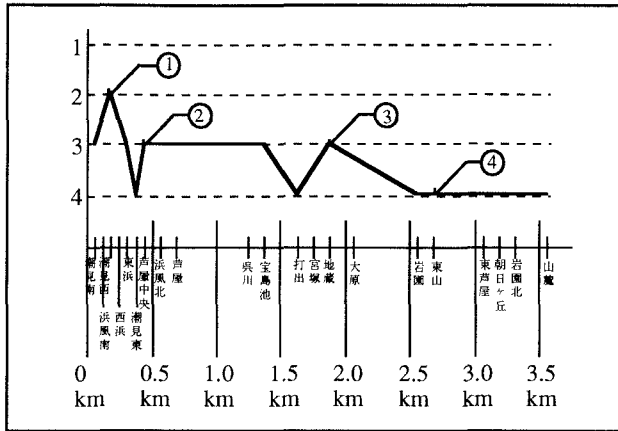
図-3 舗装の被害状況について

舗装の被害状況において、埋立地の特性として、液状化、地盤沈下など数多く見られ、舗装（アスファルト・インターロッキング・石貼り）の被害が多数確認できた。

海岸線から離れ、山に向かうにつれて、被害の程度が軽くなる傾向にある。
