## 兵庫県南部地震における河川の景観材料の被害特性について

ハザマ 正会員 須田清隆  
 ○ハザマ 正会員 秋田宏行  
 ジオスケープ 正会員 三浦 俊  
 ジオスケープ 正会員 宮崎栄一郎

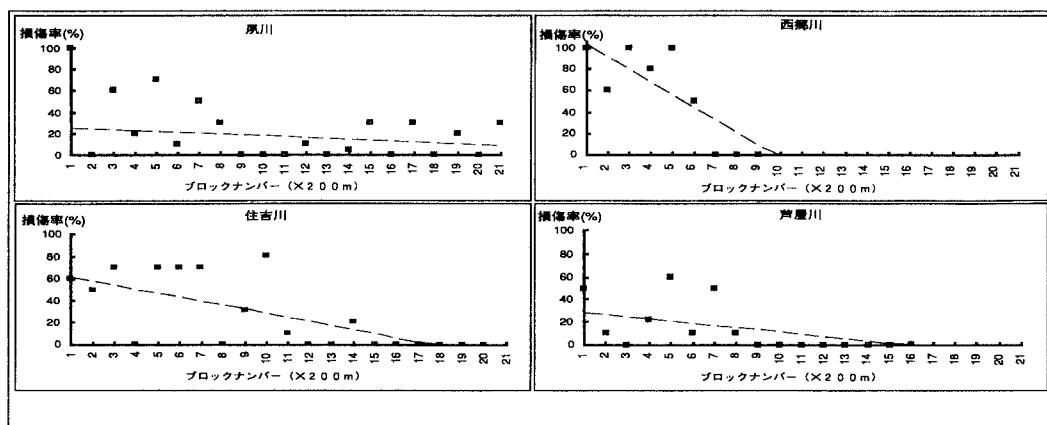
図-3に夙川、芦屋川、住吉川、西郷川における河口からの距離と損傷率の関係を示す。これによれば、河口から1～2km上流までの間に損傷率が高い箇所が集中していることがこの4河川の傾向としてあげられる（例えば住吉川についてはブロックナンバー1～10までの間に被害が集中している。）この被害のなかでも河口付近においては河床コンクリートの破壊、コンクリート擁壁の縦方向の目地ずれ、石積擁壁の天端石の浮きなどの被害が顕著に表れていることが特徴的である。また、上流に近づくにつれ石積擁壁はらみだしや滑り

破壊、コンクリート擁壁と道路の境界部の破損などの被害が観察された（写真-1～5）。これらの被害状況を個別に検証していくと、河川軸方向にその破壊モードが大別できる。河口側の構造物は上下方向に破

損しているが上流側の構造物は水平方向に破損していることが確認された。特に河口付近での上下方向の拍被害が顕著な所では液状化による噴砂及び地盤沈下が見られた箇所もあった。（写真6）

ついで、構造種別毎に比較すると、コンクリート擁壁などの剛構造物については、部材自体が修復可能な程の大きな被害を受けた箇所もあったが、石積擁壁等の柔構造物については、一部で周辺環境（擁壁背後に橋脚の基礎があるなど）の影響により崩壊に至った箇所も存在したり、石材のずれによる擁壁の形状変化は見られたが、部材（石材）自体が破損している箇所はごくわずかであった。

今回の調査結果をまとめると、兵庫南部地震の特異性もあると考えられるが、剛構造物と柔構造物に被害形態の違いがあることが観察され、特に河口付近の埋立地においては、コンクリート河床盤等の剛な構造よりも自然石敷き河床等の柔な構造を利用することが、その被害状況の違いなどから地震に対して優位であることが確認された。機能性や、施工性に優れたコンクリート構造物に対して景観を考慮した自然石石積等の構造物を利用することは、防災的な機能も備える河川空間を計画する上で、また、景観に配慮した河川空間の在り方が求められる現状を鑑みると、有効的であると考え。今後、周辺環境の被害状況や地盤特性を踏まえた上でこれらの破壊原因の整理を行い、日常時の親水性や防災時の有効利用を考慮した河川空間の在り方を考え、一般的な都市河川への適用を図っていく予定である。
