## I-A 283 鋼製支承の強度に関する解析及び実験

横河ブリッジ 正員 谷中 聡久  
 阪神高速道路公団 中村 求  
 阪神高速道路公団 正員 江川 典聰  
 阪神高速管理技術センター 正員 中村 一平

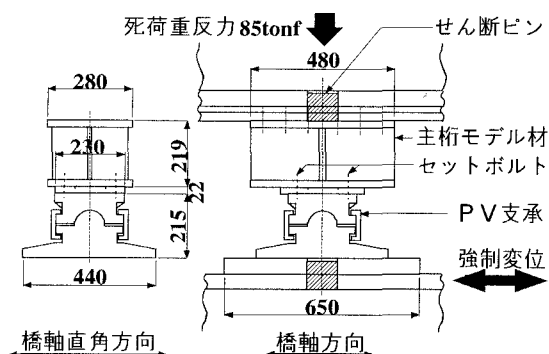
図-1 静的載荷実験概要図

3. 実験概要 実験は、表-2に諸元を示す模型PV支承について、図-1に示すように支承上部に主桁モデル材を取付け静的載荷実験を実施した。解析と同様に、鉛直方向には死荷重反力を載荷、保持し、水平方向には強制変位を下支承側に繰返し両方向に負荷し、主桁モデル材腹板のひずみを目安に増加させ最大33.6mmまで負荷した。

(2) 実験結果：死荷重反力載荷により、主桁モデル材腹板には一様に圧縮ひずみが発生する。死荷重反力を保持したまま強制変位を負荷すると、上支承が回転し腹板のひずみ分布が不均一になる。水平反力30tonf（強制変位3mm）でソールプレート端部直上の腹板は降伏に至り、水平反力70tonf（強制変位22mm）で座屈した。

また、セットボルトは腹板が座屈するまでは大きな張力は発生せず、座屈後に張力が急増し降伏に至った。

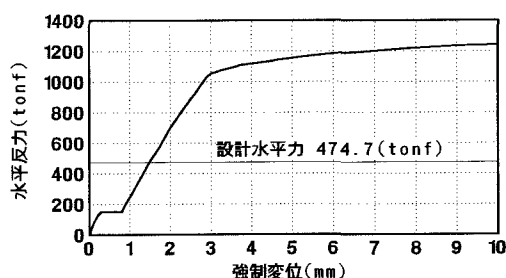
図一 2 強制変位と水平反力の関係

(1) 解析結果：強制変位を負荷すると、せん断キー部とピボット部に反力が生じ、この反力作用位置の偏心により、上支承に回転モーメントが作用する。強制変位の増加に伴い、回転モーメントも増加しセットボルトに大きな張力が発生した。図-2～4に示すように、セットボルトは設計水平力の約2.2倍の1,060tonfで降伏に至り、降伏後

はソールプレートと上支承が離間し、ついには1,240tonfで引張強さに達した。また、せん断キー角部には過大な応力が発生し、セットボルト降伏後1,180tonfで降伏応力に達した。
