## I-A 293 構造物の損傷補修と供用時の安全性照査

本橋（逆ランガー形式，アーチ支間：34.0 m）は洪水の激流により岩石が橋体に衝突して，アーチ部材，垂直材等の切断，変形の損傷を生じた。その復旧にあたり，短期間で安全に行える補修方法（橋上の架設用 I 桁を使用したケーブル吊上げ工法）を，構造解析で安全を確認して決定した。

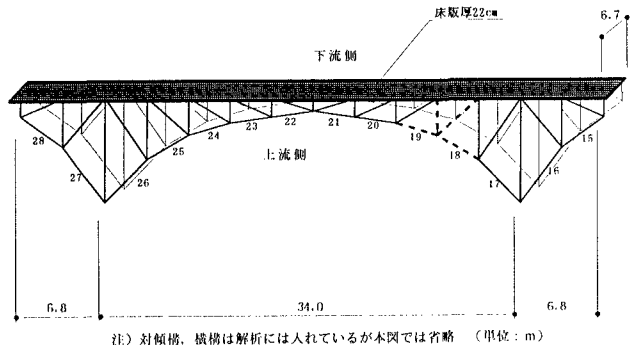
図-1 板要素付き骨組構造解析モデル図

注) 対傾構，横構は解析には入れているが本図では省略（単位：m）

静止した活荷重の計測値から判断すると，現時点の床版状態では，床版有りの構造系の解析値に近いと言える。死荷重応力は床版の有無について，極端な相違もないので，安全を考えて大きい方の応力を採用する。また構造モデルおよび解析の仮定も，後述の支間長の1/4，1/2点静的载荷の計測値と対比すると妥当であることが判った。
