新幹線を跨ぐ東名高速道路清見寺橋のゲルバー桁から連続桁への構造改造について

横河工事 正会員 中原淳一郎 正会員 金子 鉄男
日本道路公团 海野 清司 木之瀬逸郎

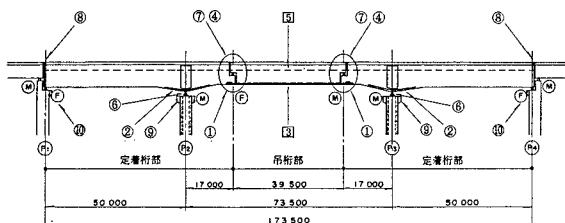
図2 橋梁改良箇所図

構造改良の内容	
部位名称	改良点
ゲルバーヒンジ部	主桁補強 ヒンジ部切断・仮添接 ①
主 桁	主桁フランジ、ウェブ交換 主桁ウェブ、リブ補強 ②
床 版	P C外ケーブル緊張 ③
支 承	既設床版撤去・I型鋼格子床版に打替 ④ 縦桁増設 ⑤
伸 縫 装 置	ピンローラーを反力分散ゴム支承に交換 ⑥
橋 脚	吊桁部 既設部材撤去(ノジョイント化) ⑦ 桁端部 既設部材撤去・可動式に交換 ⑧ 中間橋脚 巡立て補強・縁端拡幅 ⑨ 端橋脚 縁端拡幅 ⑩

工事桁載荷を行うにあたり図2の②中間支点主桁の補強を行っておく。ゲルバー系では両端支承は固定支承であり連続化に供えP1支承を先行して⑩縁端拡幅を行い⑥反力分散支承に取替えておく。中間橋脚の前面に組立てた工事桁(4基)を、新幹線の運行しない夜間に吊上げゲルバーヒンジ部まで移動しP C鋼棒に

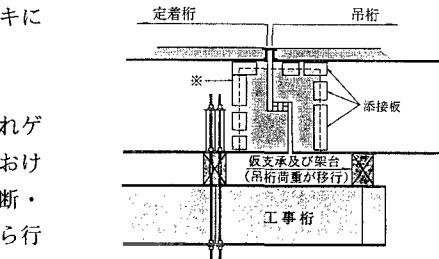
図3 添接部の孔明・切断・仮添接図

荷重の受けかえにより吊桁荷重はバイパス化した工事桁に流れ、ゲルバーハンジ部の作用力は取除かれる。この状態で、撤去部における新旧部材の入替え作業を効率化するために、鋼桁の孔明・切断・仮添接を先行して行っておく。この作業は、交通を供用しながら行うため一連の作業は1添接板単位で完結させながら順次行った。

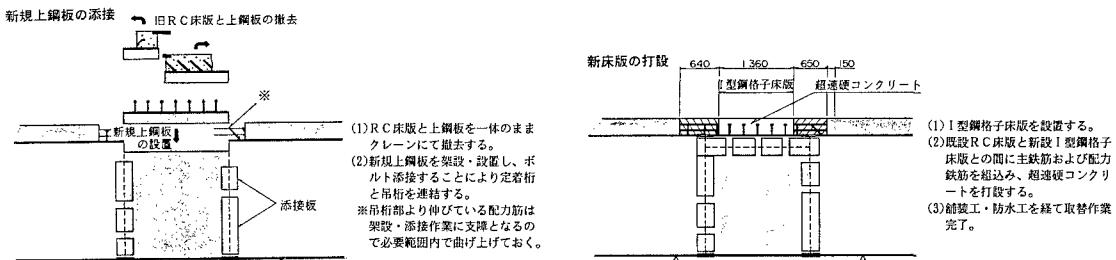
図6 主桁上フランジ・床版取替要領図

床版の取替えは、橋面上からの作業となるため、例年行われる秋の集中工事期間（11日間）にあわせて工事を行った。車線規制は片車線毎となるため、取替工も追越車線、走行車線の片車線反復作業で行っている。主作業は追越・走行車線とも2夜間合計4夜間に取替え作業は完了した。
