# I-A 374 鋼床版箱桁の垂直補剛材に生じた疲労亀裂の補修

(株)宮地鐵工所 正会員 佐藤 徹  
 阪神高速道路公団 関 惟忠  
 " 正会員 西岡 敬治  
 " 乙黒 幸年

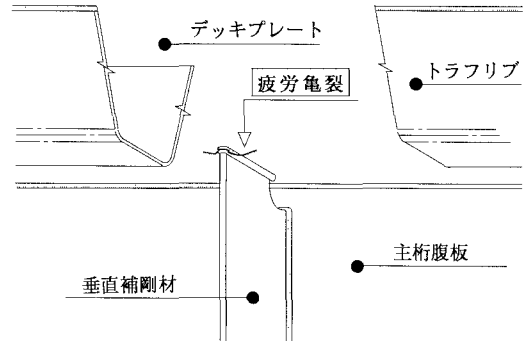
図-1 対象部位と損傷例

鋼床版は輪荷重が直接載荷され、リブ配置などの構造的要因や自動車走行位置との関連で局部的な高い応力が繰り返し起こることから、鋼道路橋において最も疲労損傷が発生し易い部材であると言える。鋼床版に生じた疲労損傷は数多く報告されており、その事例の一つとしてデッキプレートと垂直補剛材のすみ肉溶接部の亀裂が挙げられる（図-1）。

現行示方書では垂直補剛材上端部のデッキプレート側との取り付け方は、腹板の面外変形を拘束するために溶接することになっているが、溶接による欠陥、変形、残留応力などの施工上の要因により、疲労の問題が生じることが考えられる。阪神高速神戸線の5径間連続ゲルバー箱桁橋（阪神大震災で被災し現在は撤去済み）でもこの部位に疲労亀裂の発生が確認されたことから、損傷を除去し構造を改善するための補修案を検討することとした。

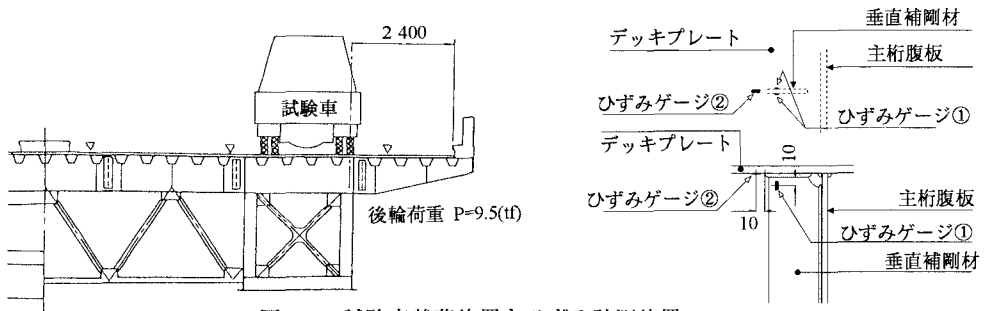
図-2 試験車載荷位置とひずみ計測位置

実橋での対象部位に発生する応力状態を把握するために、試験車による静的載荷試験と48時間応力頻度計測を行った。静的載荷試験では図-2に示すように、後輪外側が垂直補剛材の直上となるように位置を決定し、試験車を時速約5km/hで走行させ応力波形計測を行った。

48時間頻度計測と合わせて応力測定結果を表-1に示すが、静的載荷試験の結果では垂直補剛材上端部の応力範囲が55.9MPaと大きく、頻度計測の結果でも200万回換算疲労寿命が約12年と極めて疲労損傷の発生確率が高い位置であることが解った。
