# I-A 389 鋼桁支承ソールプレート溶接部の疲労損傷と補強効果

建設機械化研究所 正会員 ○渡辺 真至  
建設機械化研究所 正会員 谷倉 泉

このような中、東名の鋼桁橋（E橋）で発見された疲労損傷に対し、支承交換を伴う補強施工を実施した。本論文は、その効果を確認することを目的として、補強の前後に行った支承部近傍の挙動測定結果について報告する。

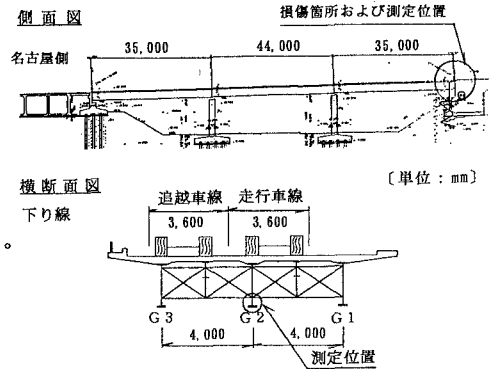
図-1 E橋一般図および測定位置

補修・補強効果および現構造における各部の発生応力状態の確認を目的として、供用下でレインフロー法を用いた24時間の応力頻度測定、および20トン荷重車走行試験による動的測定を実施した。測定は図-1に示すように、下り線東京側の中桁（G2桁）の支承部で行った。

今回測定を行った中桁支承部の位置と車両の走行位置の関係は図-1のとおりであり、車両が走行車線を通じた場合、追越車線通過時の約2倍の発生応力となった。このため、測定結果は走行車線通過時のデータを用いて説明することとする。主な結果は次のとおりである。

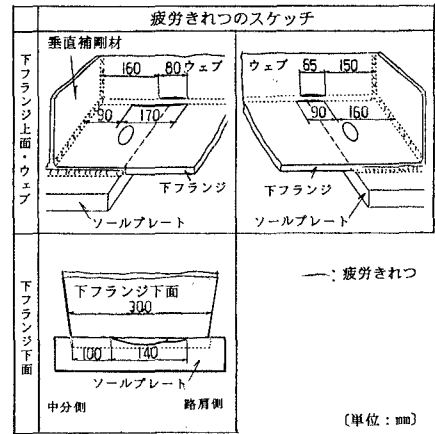
図-2 疲労きれつの発生状況（下り線・G2桁）

E橋は図-1のような3本主桁の3径間連続プレートガーダー橋であり、東京側の全固定支承において図-2に示すような疲労損傷が発見されている。疲労損傷の発生位置は、①ソールプレートと主桁下フランジとの前面すみ肉溶接部（ルート破壊）、②主桁下フランジとウェブとのすみ肉溶接部（止端破壊）の2箇所であり、最大きれつ長は、①が主桁下フランジ幅（一部板厚貫通）、②が20cm近いものであった。

疲労きれつはガウジングで除去し、カラーチェックの後に再溶接を行って補修した。主桁下フランジの貫通きれつは、上面から手溶接するため、ウェブの下面にR30mmのスカーラップを設け、上面からガウジングを行った。

補強前の現地調査・測定結果より損傷原因を推定すると、図-3、図-4に示すように、前面すみ肉溶接部のきれつの原因は支承の回転機能の低下であり、主桁下フランジ首溶接部のきれつの原因は主桁制作時の下フランジ中央部の残留変形であることが予測された。したがって、補強対策は、①ピン支承を交換する、②既設ソールプレートの形状・板厚を大きくし、主桁とボルト接合する、③スカーラップ部両側に補強プレートをボルト接合する方針とした。

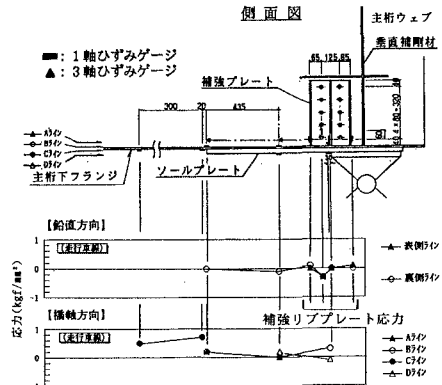
図-5 ソールプレート周辺部の応力発生状況(補強後)

- (1) 補強対策により、ソールプレートの前面すみ肉溶接がなくなったため、この部位に疲労き裂が発生する恐れはなくなった。また、この部位のソールプレートおよび主桁下フランジの橋軸方向の発生応力は、図-5に示すようにいずれも非常に小さく、補強が他の部位へ及ぼす悪影響は特に見られなかった。
- (2) 図-7の応力頻度測定結果に示すように、主桁下フランジ上面の橋軸直角方向の発生応力は補強前後で変わらず、主桁首溶接部に対する応力状態が改善されていないことが明らかになった。その原因として、支承直上の垂直補剛材の影響などにより、下フランジの残留変形が矯正されなかったことなどが推察される。
- (3) 補強プレートのリブは主桁下フランジの上面とメタルタッチで施工されている。しかし、図-5に示したように、このリブプレートに発生する応力は非常に小さいことから、ウェブの力は下フランジに流れていないと考えられる。すなわち、この補強プレートでは首溶接部に対する応力状態は改善されていないと考えられる。
- (4) 取替えたピン支承の前面および背面の鉛直変位の分布がほぼ直線的であることから、支承の回転機能は回復したものと思われる。
