# I-A 410 実橋におけるアーチ橋垂直材取合い部の疲労対策とその効果

建設機械化研究所 正会員○松本 政徳 日本道路公団 正会員 大川 征治  
建設機械化研究所 正会員 谷倉 泉 日本道路公団 正会員 七崎 洋悦

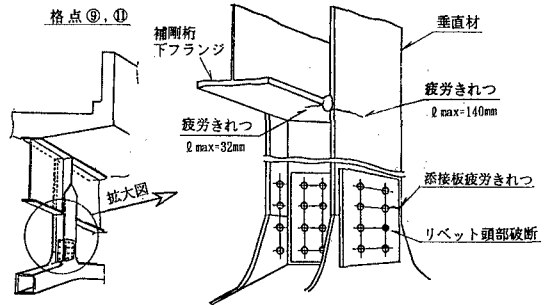
図-2 疲労損傷発生状況

応力測定を行ったアーチ橋は図-1に示すような橋長121mの上路式ランガー桁橋である。疲労きれつは、図-2に示すようにアーチクラウンに隣接する格点の垂直材と補剛桁下フランジとの回し溶接部において、溶接ビード止端を起点とした2種類のタイプが発生している。いずれのタイプも板厚を貫通しており、下フランジでは橋軸直角方向に、垂直材フランジでは水平方向に進展している。この他、リベット頭部がおよび添接板の疲労破断も見られた。<sup>1)</sup>
