## I-A 420 トラス橋縦桁・横桁交差部の疲労損傷

J R東海 正会員 岡村 幹男  
同 上 正会員 平川 正之  
(株)BMC 正会員 阿部 允

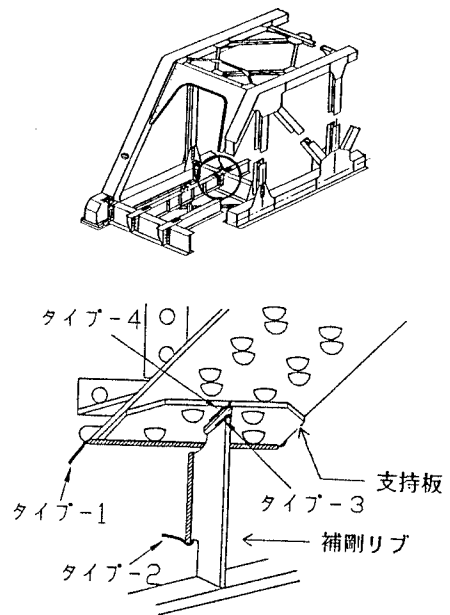
図-1 交差部の疲労損傷

トラスの縦桁と横桁の交差部で考えるべき疲労損傷に図-1に示すものがある。<sup>1)</sup>ここでは、このうちのタイプ-4の疲労損傷について検討した。

目視検査における観測では、き裂は支持板とその下の補剛リブの天端の溶接部に見られる。そして、き裂は回し溶接部のコーナーの支持板側ビード止端から発生し、真っ直ぐ橋軸方向に進展する。支持板自体は強度部材ではないので即安全に影響を与えることはないが、放置した場合耐久性に問題の出ることとなる。

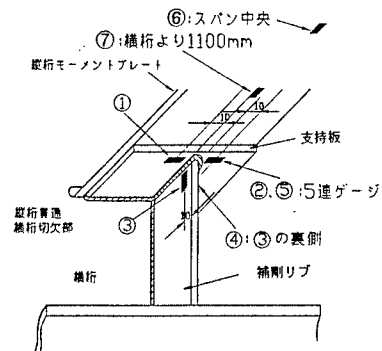
図-2 ゲージ貼付位置

実橋における応力測定のゲージ位置は図-2に示す。

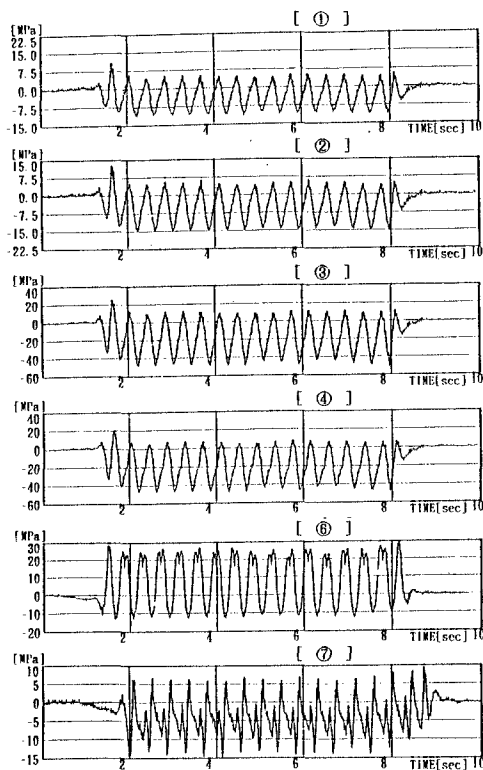
図-3 各着目部の疲労波形

また、数橋にわたって測定した応力波形の代表的なものを図-3に示す。また、図-4には支持板のビード脇に橋軸直角に貼った5連ゲージで検出した応力波形を示す。

- (1) 補剛リブをはさむ支持板の応力(①と②)のほとんどは同位相で縦桁の梁応力と同じ挙動を呈している。  
また、作用応力はほぼ両振れとなり、やや引張り側の応力が高めに出るものが多い。
- (2) 補剛リブ天端のリブ板表裏に貼ったゲージ(③、④)の応力は圧縮が支配的で、支持板側の応力よりも高めにしているものが多い。しかし、中には両振れのものも見られる。
- (3) 応力は当該縦桁に入線する時と通り抜けて隣の縦桁に載荷している時では位相が反対の挙動となり、丁度横桁を支点としたシーソー的な動きが見られる。
- (4) 5連ゲージでの、ビード近傍の応力分布は、応力勾配がきつく面外曲げを生じている。

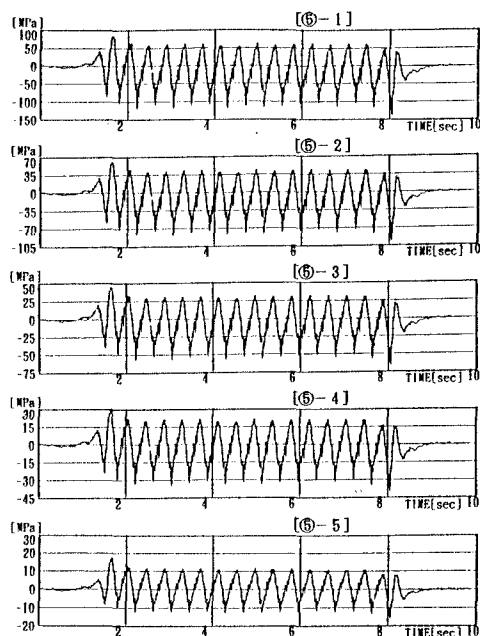
図-4 5連ゲージの応力波形

- (1) タイプ4のき裂の発生原因となる支配的な応力は、支持板に作用する面外曲げと思われる。
- (2) (1)の応力は、横桁をはさむ縦桁に载荷される移動荷重に支配されている。
- (3) (1)の応力が、なぜ両振りになるか現時点で不明であるが、考えられるものとして溶接時の残留変形がリベットの弛みによってスプリングバックした時の影響があると考えている。

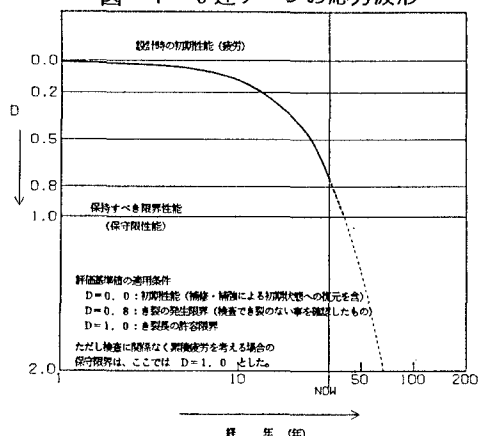
図-5 疲労の劣化曲線

以上の結果より、この箇所の疲労損傷は、縦桁からの上揚力と沈下力の繰返しによって支持板に面外変形が生じ溶接ビードの止端が苦しくなって生じるものと思われる。ちなみに、ビード止端の応力が40～50MPa程度であれば図5に示すように30～50年程度でき裂の入る可能性がある。

なお、対策について、交差部は、元々、構造ディテール上苦しい箇所でもあるため、構造改良について今後も、より詳細な検討を加え、適切な工法について研究する必要がある。
