# I-B 95

## 三陸はるか沖地震における上下動の影響とみられる現象

八戸工業大学構造工学研究所 正会員 塩井幸武

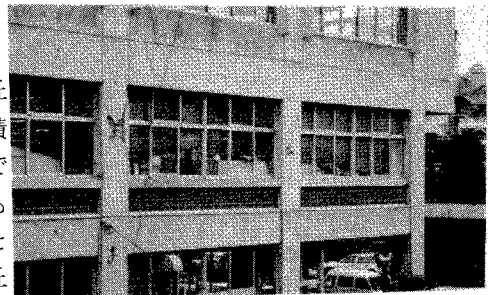
写真-1 八戸市庁舎の中間柱のせん断亀裂被害は段丘上または縁端部に多いが、露出した岩盤上や軟弱層上では少ない。

写真-1は八戸市庁舎(三日町段丘上)の2階の柱の破損である。荷重の大きい中間の柱すべてにX状のせん断亀裂を生じたが、両端の柱にはわずかにヘアクラックがあるのみで外見上は健全である。

八戸市庁舎の中間柱の共役の亀裂が水平震度によるものであれば両端の柱にも斜めせん断の亀裂がみられてもよいし、亀裂の発生時点で部材の減衰定数は10%を超えるとみられるので各柱に等しくX状の亀裂を発生せしめる交番荷重が繰り返し作用したとは考えにくい。

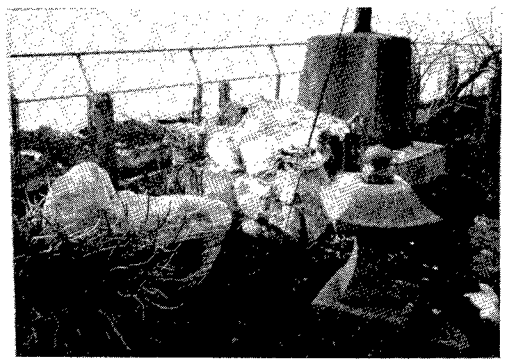
丘）の石灯籠である。積み上げたものは崩壊しているが、直立形のものには被害はなかった。写真－3は蕪嶋神社（岩礁上）の崩壊した自然石の碑と近傍の石塔である。石塔の様子から被災は水平力によるものとはいいがたい。図－4は長者山新羅神社の中の石碑である。根入長は16cmほど、台座が10cmほど水平に回転したのみである。

写真－2はともに簡単なコンクリートのベースの上におかれているが、階段状に積み上げられた台座上の灯籠は漆喰の接着にもかかわらず台座の角石もろとも崩壊した。直立形のものの接合方法については不明であるが、水平力のみの影響とは考えられない。他の石碑にも鉛直動が作用したとみられる痕跡が残っている。写真－3は自然石の上に自然石を重ねてコンクリートモルタルで接着した石碑の被災と単純に重ねただけの石塔の比較である。石塔はわずかに回転しただけである。

写真－3 蕪嶋神社の崩れた石碑と無事な石塔
