# I-B 99 阪神・淡路大震災への地盤の影響と被害機構の推定（その3） — 橋梁等 —

（財）鉄道総合技術研究所 フェロー 那須 誠

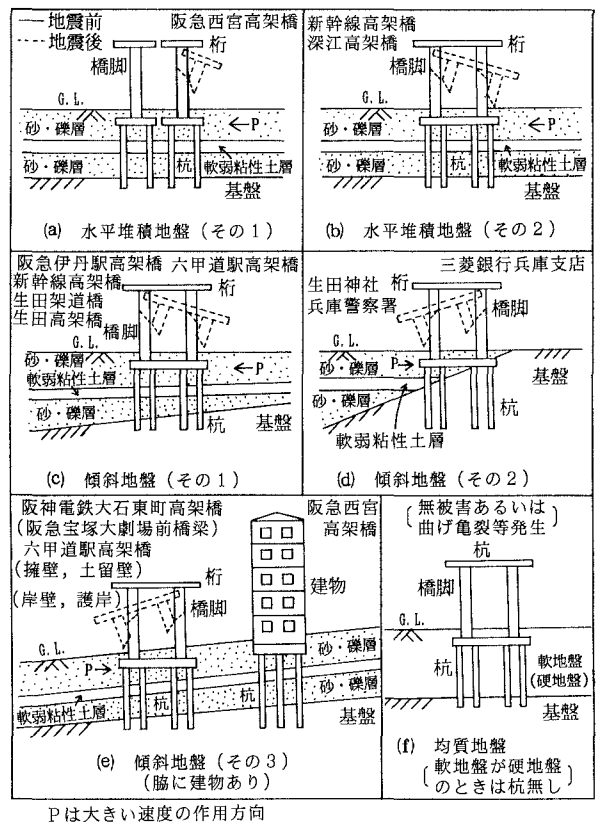
図1 地盤構造と構造物変形の関係

武庫川左岸の宝塚大劇場の北東脇でラーメン高架橋と桁橋の境界部で桁橋脚とその上のレールが北東側に移動したため<sup>8)</sup>、走行慣性で上り電車が下り線側（南西側）に脱線した。1993年完成の大劇場も各種被害を受けた。砂州の下に軟弱粘性土層があつて地盤がよく動いたためそのような被害が生じたことが考えられる。なお、桁橋の桁が劇場と反対側の北東側に移動したが、それには橋梁脇の大きい劇場建物が基礎がしっかりしていて不動点のようになり、地盤の建物側への大きい動きを急激に止めたため大きい力が橋梁に作用したことが推察される。このような各種の地盤構造と構造物変形（軸直角方向）の関係は例えば図1のように考えられる。図中の該当構造物には類似の被害<sup>1) 2)</sup>も含む。これらの変形は図2の変形が生じる構造物・地盤系で、地震波の主要動で変位が0に近いとき即ち速度が大きいときに発生すること等が推定される<sup>9)</sup>。

Pは大きい速度の作用方向
