# I-B 101 兵庫県南部地震による高架橋被害のデータベース化の試みとそれに基づく2, 3の分析

東京大学 工学系研究科 正 藤野陽三 学 阿部哲子  
学 大野和彦 正 阿部雅人  
学 市岡隆興

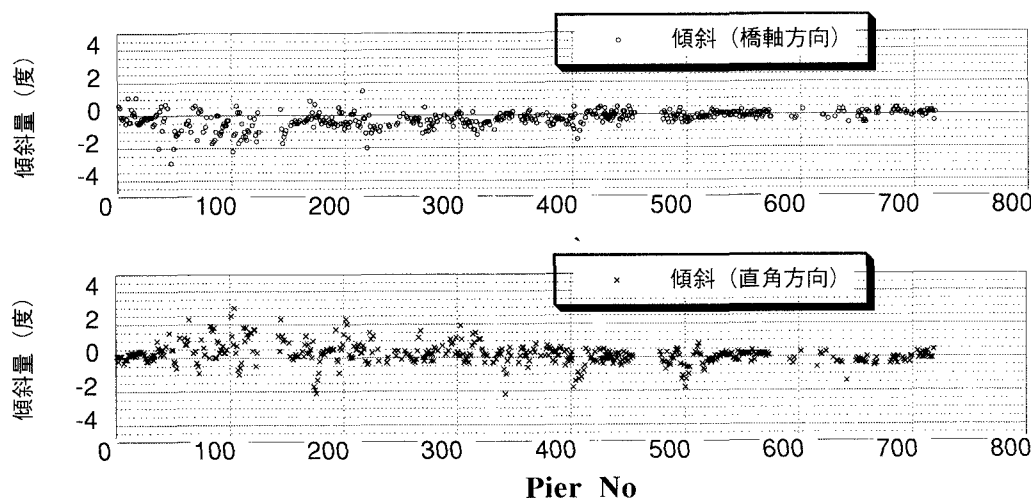
**橋脚の傾斜** 橋脚の残留傾斜は復旧時において重要なポイントとなる。図1に示すのは、単柱橋脚の傾斜角度を大阪側から明石側に向けてプロットしたものである。橋脚高さを10mとすると、1度は天端で17cmに相当する。倒壊したピルツは脚番号125～145に対応し、倒壊したため傾斜値は図1においてぬけている。今回の地震では断層直角方向（北西－東南）の地震動が強かったといわれている。たしかに、断層直角方向に近い橋軸直角方向の傾斜が大きい。橋軸方向の傾斜もそれに劣らず大きい。橋軸方向はマイナス（神戸側）に傾斜しているのが多く、橋軸直角方向はプラス（山側）に傾斜しているのが多い。地震動の関係と思われる。また脚番号50～300あたりがとりわけ大きく、西に行くに従い、小さくなっている。図1の結果は震度7の激震域とは必ずしも対応しておらず、被害レベルと傾斜の関係、地盤条件との関係などの視点から検討する必要があると考えている。

図1 阪神高速道路神戸線神戸市内単柱橋脚の傾斜
