## I-B 109

## 兵庫県南部地震における地中埋設管被害の概要と分布

大阪市立大学

東田 淳・米谷彰司・井上裕司

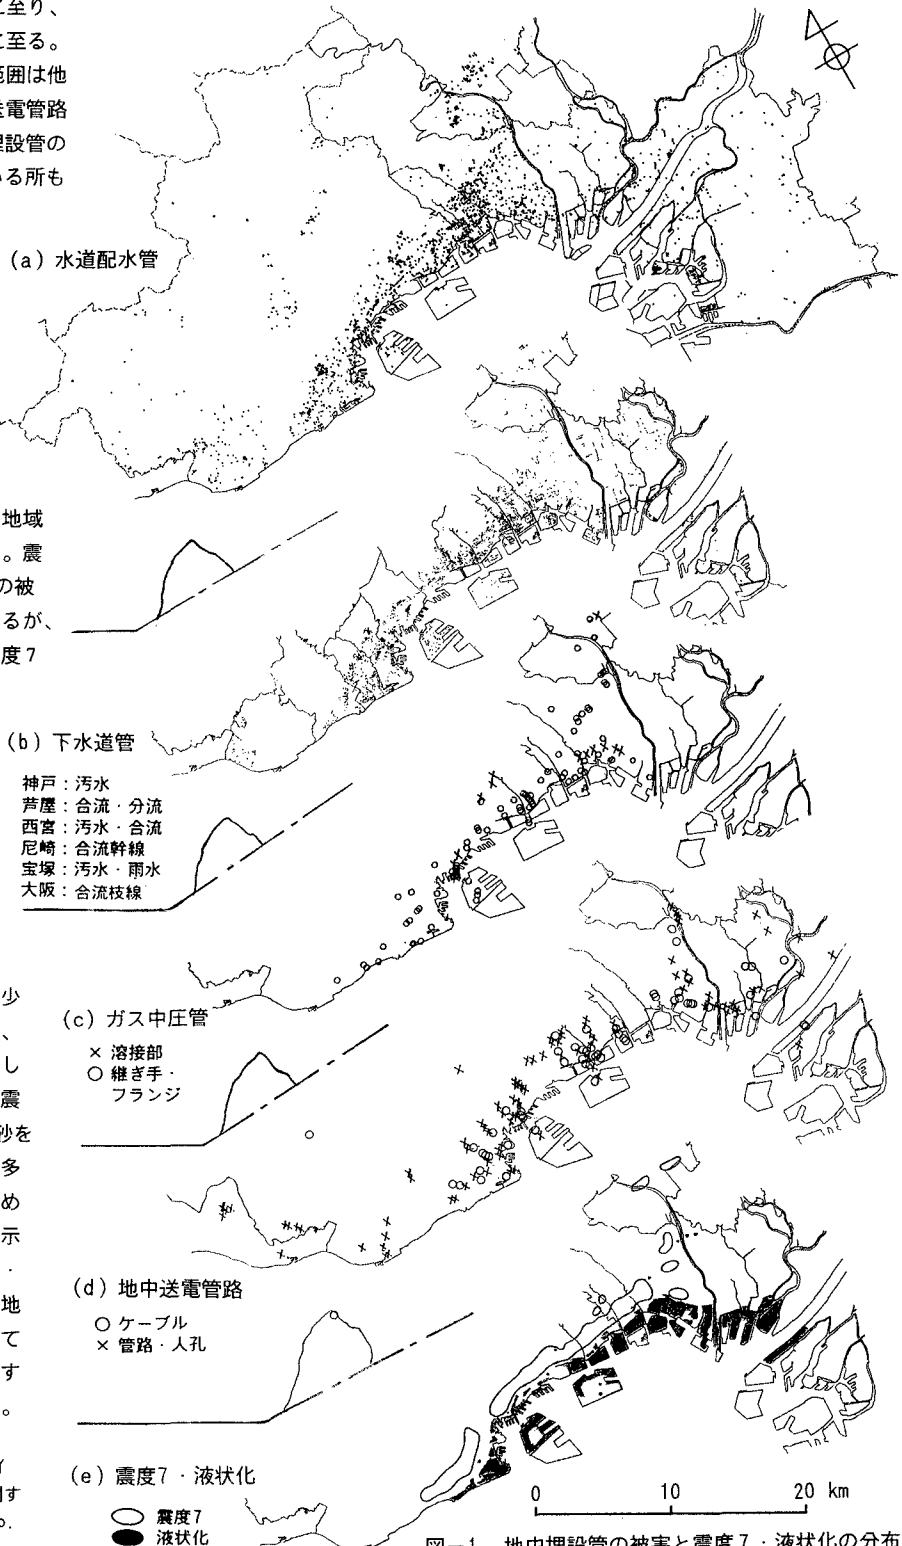
図-1 地中埋設管の被害と震度7・液状化の分布

図-1(a)～(d)に、水道配水管・下水道管・ガス中圧管・地中送電線の全被害箇所を示す。全体に見てどの埋設管の被害分布も良く似ており、被害集中箇所が神戸市須磨区から芦屋市まで帯状に伸び、西宮市で二手に別れて

北側の帯は宝塚市に至り、  
南側の帯は武庫川に至る。  
水道配水管の被害範囲は他  
よりも広い。地中送電管路  
の被害箇所は他の埋設管の  
被害箇所とずれている所も  
見られる。神  
戸市の2つの  
人工島の埋設  
管被害はポー  
トアイランド  
の方が多い。

図-1(e)は  
震度7の分布  
と液状化と見  
られる噴砂を認めた地域  
を示したものである。震  
度7の分布と埋設管の被  
害集中地域は似ているが、  
詳細に比べると、震度7  
をはずれた  
地域にも埋  
設管被害が  
集中する箇  
所が多くあ  
り、また西  
宮市や宝塚  
市では震度7  
の区域でむ  
しろ埋設管の被害が少  
ない箇所があるなど、  
両者は必ずしも一致し  
ていない。さらに、震  
度7の帯の南側の噴砂を  
認めた地域にかなり多  
くの埋設管被害が認め  
られる。また図には示  
していないが、地形・  
地質区分の境界や台地  
に入り込む谷に沿って  
埋設管の被害が集中す  
る傾向が認められる。
