## I-B 425

### 兵庫県南部地震における大阪市・西宮市の水道管被害

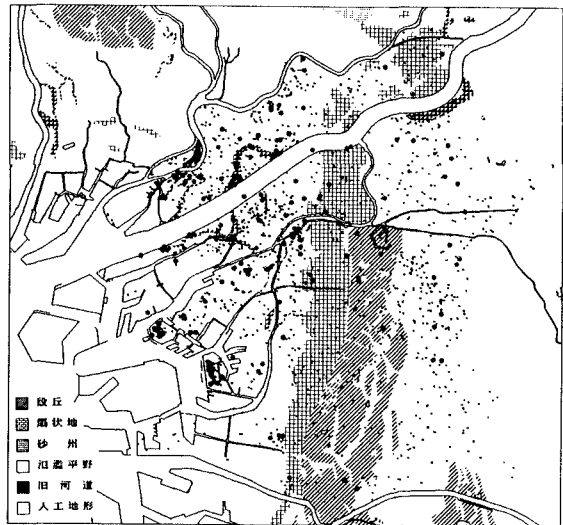
図-1 大阪市の給・配水管被害

図-1、2は、兵庫県南部地震における配水管及び給水管の被害箇所と大阪市北部地区の明治18年の旧地形図と被害を示したものである。この2つの図から被害箇所を地形別にまとめると、以下の特徴がみられる。

- ①水道管被害は西大阪部分に多く、上町台地上では少ない
- ②旧地形図に示された旧河川跡に被害が集中している（淀川区、西淀川区において旧河川跡の配水管被害は約7倍程度多い）
- ③東大阪部分でも給水管の被害がかなりみられるが、特に北側から中央の部分に被害が多い

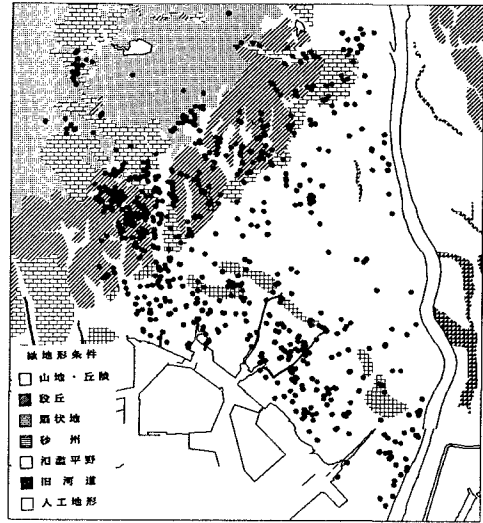
図-3 配水管被害と微地形

西宮市のライフラインの被害については、多くの機関や研究者によって研究が進められている。当局も、西宮市の御協力を頂き、京都大学防災研究所との共同作業で配水管被害について調査を行った（図-3）。これらの図から、西宮市の配水管被害には以下の特徴がみられる。

- ①丘陵部被害は、洪積層丘陵部の谷周縁に密集
- ②国道2号線南側海岸部で被害が多い
- ③丘陵部と海岸部の間の平地で被害が少ない

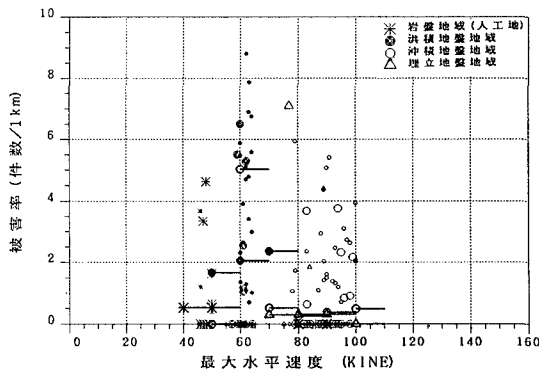
図-4 最大速度と被害率 (D I P)

同様の特徴が給水管でもみられる。また、これら被害を町丁・管種・口径別に分類し、断層距離から推定した最大水平速度と被害率の関係を図に示した。図-5は、ダクタイル管φ100～150mm、図-6は铸铁管φ100～150mmについてプロットしている。図中の直線はこれらプロットの水平速度が比較的似通ったものを、管路延長による加重平均して求めた平均被害率をもとにひいたものである。ここの平均被害率は、被害率が0の町丁と、被害率が極端に大きい町丁の平均となっていることから、亀田の研究にみられるように、まず管路被害が発生するか否かを考え、次に管路被害が発生した場合での条件付被害率で整理する必要性を示唆している。
