## 海水浴における安全性に関する一調査

運輸省第二港湾建設局横浜調査設計事務所 金澤 寛 平井宣典 太田耕栄  
 運輸省港湾技術研究所水工部耐波研究室 高橋重雄 鈴木高二朗 岡村知光  
 マリーナビーチ協会 蓮見 隆  
 ライフセービング協会 小林雅彦

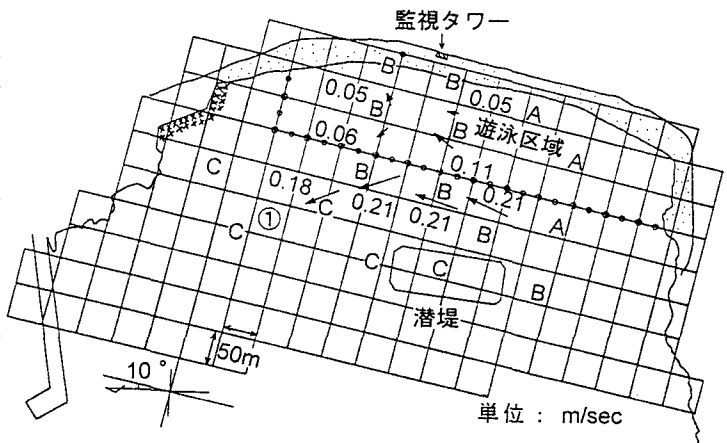
図-1 人流れ調査、遊泳調査及びヒアリング

図-1は8月7日に行った人流れ調査の一例である。この日は晴天で風速は4.7m/s、また波の条件は $H_{1/3}=0.7$  m、 $T_{1/3}=5.5$  sと遊泳可の条件ではあるが比較的大きい。この条件で実際に人を浮かべたところ、流れは汀線付近から沖合に向かうほど速く、遊泳区域

外の潜堤付近では突堤に向かって0.2m/sもの速度で流されている。特に浜の北側では突堤に向かう強い流れがあり、①点での計測終了後、被験者であるライフセーバーがかなり沖合に流され自力で戻れず、ボートによって救助されている。このように遊泳禁止とはなっていない波浪条件でも場所によっては安全ではない箇所があることが分かる。

人流れ調査に引き続いてライフセーバーによる遊泳調査を行い、当海岸の安全性を評価した。潜堤付近や潜堤上では「注意」を表すランクCが示されている（図-1参照）。これは潜堤の上では周辺の区域と比較して波高が大きく流れも速いため、遊泳者が恐怖感を感じるためと思われる。また、北側には岩礁がありここに入り込むと危険でありランクCとなっている。特に北向きの流れがある場合には、気づかぬうちにこの付近に流され危険であり、そこから沖に行くと突堤に向かう流れがあり非常に危険となる。なお、浜の中央部では波高の大きい日には斜めに離岸流（リップカレント）が発生し「やや注意」のランクBが示された。

対象期間中には4件の事故が発生し、いずれも北側で発生していて、かつ突堤に向かう流れが主因となっているものと推察される。
